# INFORME DE REVISIÓN TÉCNICA

## LABORATORIO DE VARIABLES ELÉCTRICAS

| <b>Informe No.:</b> | 62994 | <b>Fecha de Revisión:</b> | 2025-11-21 |

| <b>Equipo:</b> | Esterilizador | <b>Código empresa:</b> | ***** |

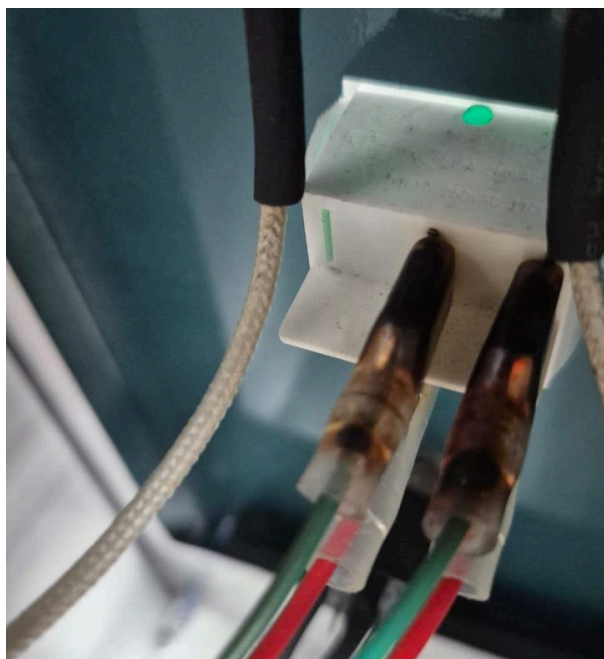
- a) El equipo sufrió un sobrecalentamiento debido a un pico de voltaje, como el equipo no presenta seguros contra estos problemas parte de algunos componentes sufrieron calentamientos, lo que llevo hasta en este caso fundir un extremo del cable y que este se rompiera.
- b) Los elementos que componen todo se encuentran en buen estado.
- c) El equipo ya funciona de manera correcta.

**Figura 1: Muestra de que sufrió un pico de voltaje.**

- a) Se recomienda usar protección en la conexión del equipo que ayuda a que los sobrevoltajes de la red eléctrica no afecten en su integridad interna.

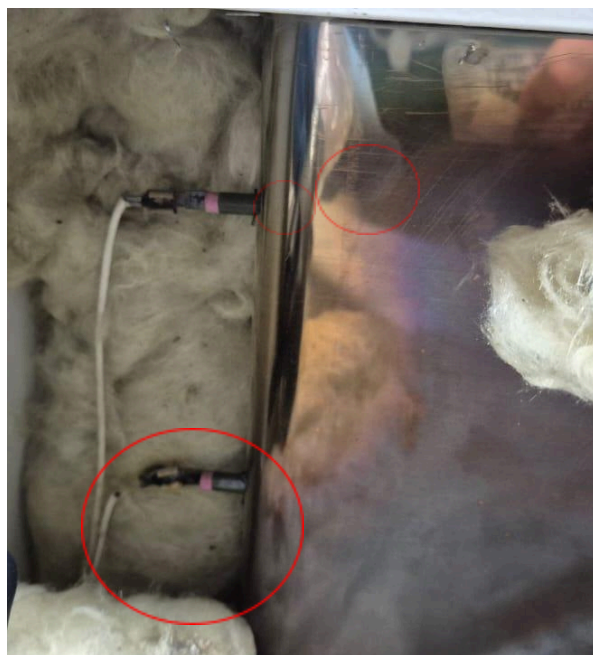
**Resultados 2do Nivel:** El equipo tiene diferentes componentes que se encuentran conectados entre sí, se comprobó su voltaje en cada punto, por lo que, se mantenía su continuidad y el voltaje no se perdía. Cada componente interno cumplía su función y no presentaba daños. Al revisar la conexión de las resistencias que permiten el calentamiento, se verificó que una se encontraba rota debido a que el

equipo parece que sufrió un sobrecalentamiento lo que permitió que un extremo se fundiera y de esta manera no cerrará el circuito, de esta manera, no podía calentarse. Una vez arreglado la conexión del extremo quemado del cable con el puerto de la resistencia, se permitió el cierre del circuito. Así el equipo pudo volver a calentar correctamente

**Figura 2: Cable roto.**

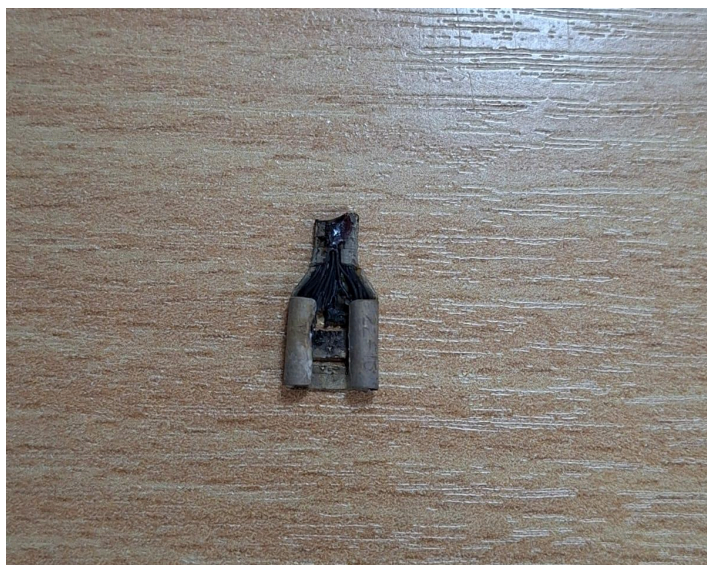
**Figura 3: Parte dañada.**
