# INFORME DE REVISIÓN TÉCNICA

## LABORATORIO DE VARIABLES ELÉCTRICAS

Informe No.:	62994	Fecha de Revisión:	2025-11-21
Propietario:	QSI ECUADOR S.A.	Técnico de Mantenimiento:	Tec. Mauricio Landívar
Dirección:	AV. GALO PLAZA LASSO 10-640 Y MANUEL ZAMBRANO, QUITO, PICHINCHA

Equipo:	Esterilizador	Código empresa:	*****
Marca:	MC STERILIZER	Rango:	(0 a 320) °C
Modelo:	MCS20L	División de escala:	10 °C
Serie:	20L01	Ubicación:	*****

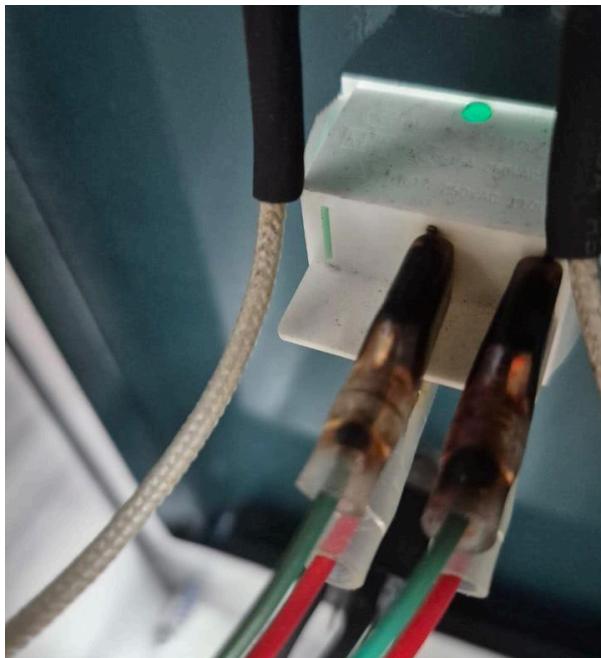
- a) El equipo sufrió un sobrecalentamiento debido a un pico de voltaje, como el equipo no presenta seguros contra estos problemas parte de algunos componentes sufrieron calentamientos, lo que llevo hasta en este caso fundir un extremo del cable y que este se rompiera.
- b) Los elementos que componen todo se encuentran en buen estado.
- c) El equipo ya funciona de manera correcta.

Figura 1: Muestra de que sufrió un pico de voltaje.

- a) Se recomienda usar protección en la conexión del equipo que ayuda a que los sobrevoltajes de la red eléctrica no afecten en su integridad interna.

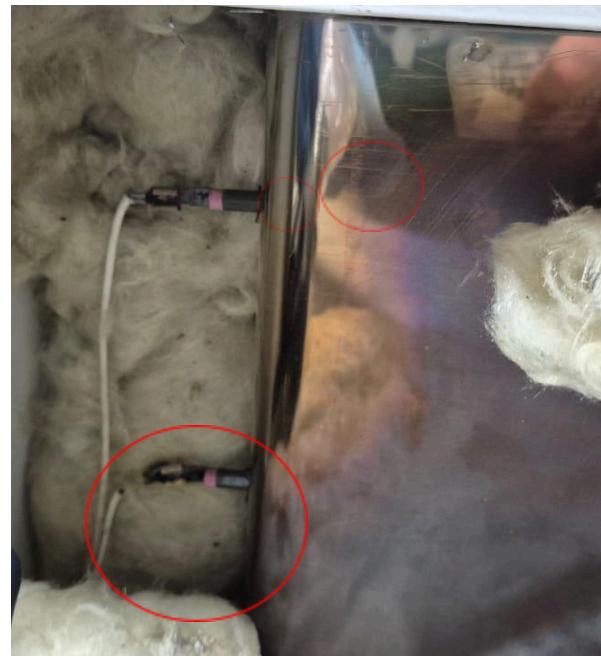
**Resultados 2do Nivel:** El equipo tiene diferentes componentes que se encuentran conectados entre sí, se comprobó su voltaje en cada punto, por lo que, se mantenía su continuidad y el voltaje no se perdía. Cada componente interno cumplía su función y no presentaba daños. Al revisar la conexión de las resistencias que permiten el calentamiento, se verificó que una se encontraba rota debido a que el

equipo parece que sufrió un sobrecalentamiento lo que permitió que un extremo se fundiera y de esta manera no cerrará el circuito, de esta manera, no podía calentarse. Una vez arreglado la conexión del extremo quemado del cable con el puerto de la resistencia, se permitió el cierre del circuito. Así el equipo pudo volver a calentar correctamente

Figura 2: Cable roto.

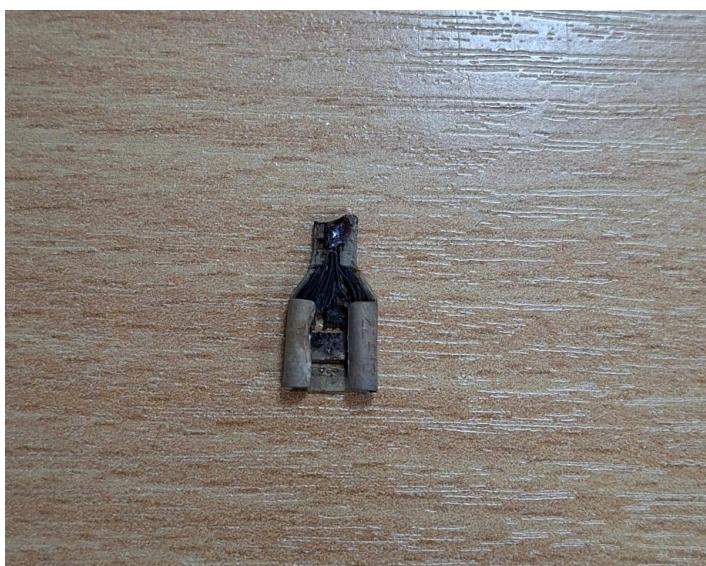
Figura 3: Parte dañada.
