INFORME DE REVISIÓN TÉCNICA

LABORATORIO DE VARIABLES ELÉCTRICAS

Informe No.:	63045.1	Fecha de Revisión:	2025-11-14
Propietario:	BOREAL MEDICAL	Técnico de Mantenimiento:	Tec. Mauricio Landívar
Dirección:	Av.12 de Octubre 1001 y Roca Edificio Gayal Oficina 202

Equipo:	Audiómetro	Código empresa:	*****
Marca:	AMPLIVOX	Rango:	8 kHz
Modelo:	170	División de escala:	1 Hz
Serie:	38884	Ubicación:	*****

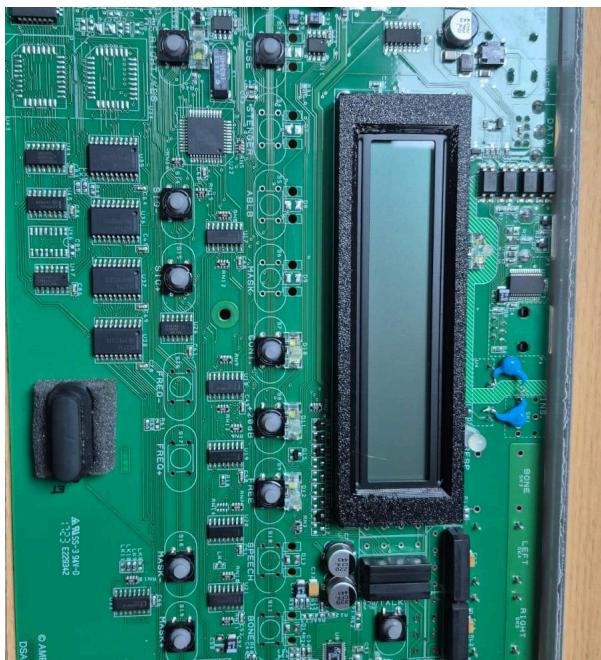
Resultados 2do Nivel: La fuente o cargador del equipo manda el voltaje especificado en su ficha técnica de 5[V], midiendo con un multímetro tenemos un valor de 5.150[V]. Se verifica el estado de la placa electrónica y se encuentra en buenas condiciones no hay residuos de polvo que puedan interferir con el funcionamiento, los componentes se encuentran en buen estado. Por lo que el problema de que la señal

- a) El equipo funciona pero por alguna interferencia su señal se pierde por un momento.
- b) Los elementos que componen todo el equipo en la placa electrónica están en buenas condiciones.
- c) Las pistas de la placa electrónica se encuentran en buen estado.

Figura 1: Vista frontal de la placa electrónica.

- a) Se recomienda aislar el equipo de interferencias magnéticas presentadas por otros equipos.

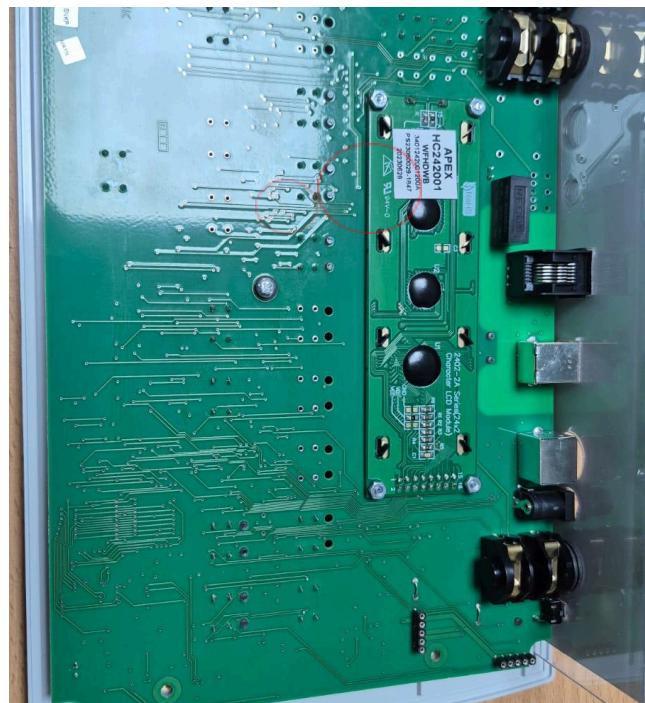
se pierda por un tiempo y luego regresa debe ser por una interferencia que tiene la misma placa electrónica internamente, ya que sus pistas no se encuentran desgastadas.

Figura 2: Vista posterior de la placa electrónica.

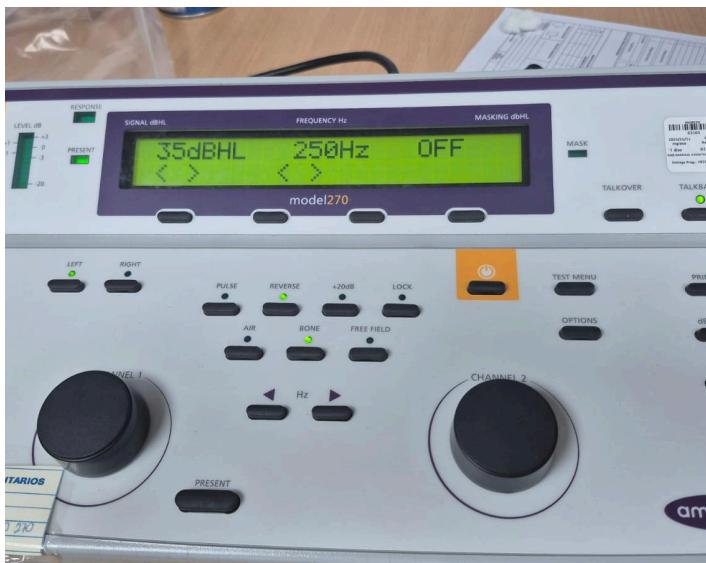
Resultados 1er Nivel: En esta etapa se realiza la inspección superficial por lo que el equipo se encuentra en buenas condiciones, por otro lado, el equipo enciende de manera adecuada.

Figura 3: Encendido del equipo.
