# INFORME DE REVISIÓN TÉCNICA

## DEPARTAMENTO DE MANTENIMIENTO

Informe No.:	63221	Fecha de Revisión:	2025-11-20
Propietario:	ACQUASPLENDOR S.A.	Técnico de Revisión:	Mauricio Landivar
Dirección:	LA MANA / S/N (SEDE LA MANA)

Equipo:	Luminómetro	Código empresa:	ACQ-AC-026
Marca:	3M	Rango:	*****
Modelo:	LM1	División de escala:	*****
Serie:	MXM0460	Ubicación:	*****

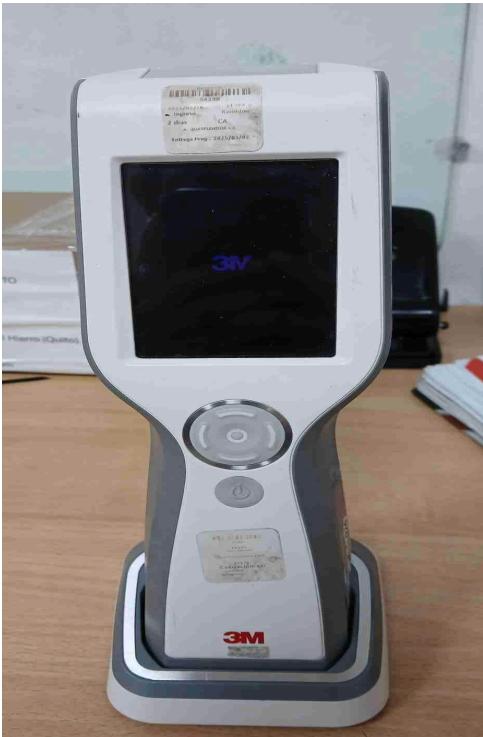
El equipo se encuentra en buen estado físico, sin fisuras, impactos ni signos de corrosión; los botones, tapa del compartimento y pantalla presentan integridad; no se observan obstrucciones ni suciedad relevante; la batería mantiene carga estable y permite el encendido normal, descartándose fallas relacionadas con alimentación o estructura externa.

Figura 1. Vista frontal del equipo.

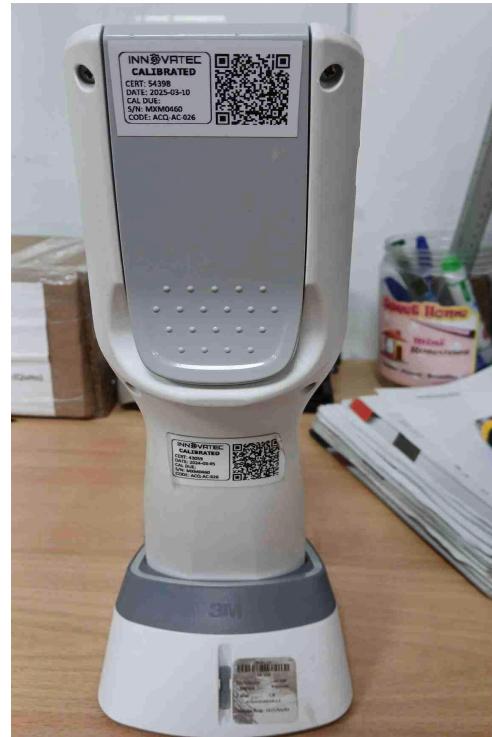
Figura 2. Parte trasera del equipo.

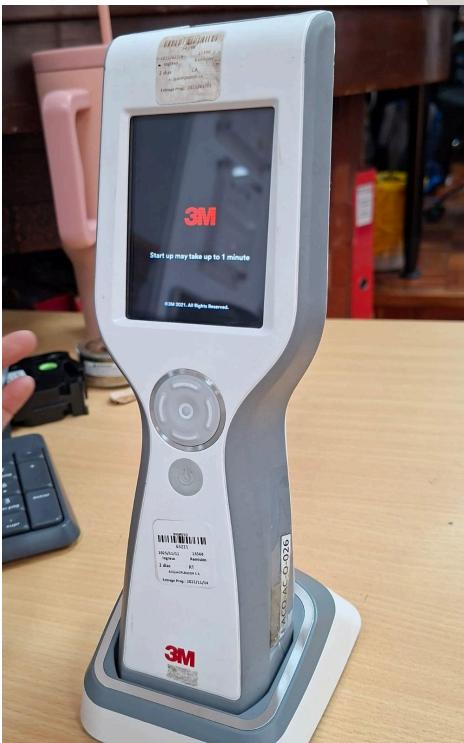
El equipo enciende mostrando la pantalla inicial con el logotipo y el mensaje "Start up may take up to 1 minute", pero no avanza al menú principal; la pantalla queda fija con las letras de colores y el luminómetro entra en un bucle de arranque apagándose y encendiéndose de forma

continua; se realizó un reinicio completo sin obtener respuesta del sistema; no se detecta vibración ni carga del software, lo cual es consistente con corrupción del firmware o falla de la memoria interna que impide el arranque del sistema operativo.

El luminómetro no completa el proceso de arranque debido a una falla interna del sistema, presentando un bucle de reinicio continuo. La alimentación y el estado físico no son la causa del problema. El equipo no es apto para uso operativo en su condición actual.

Figura 3. Reinicio de equipo sin éxito

Se recomienda enviar el equipo a revisión de fábrica o servicio técnico autorizado de 3M para reinstalación del firmware, diagnóstico de memoria interna y verificación de la placa electrónica. Evitar múltiples intentos de encendido para no agravar la falla.
