INFORME DE REVISIÓN TÉCNICA

Informe No.:	63221	Fecha de Revisión:	2025-11-20
Propietario:	ACQUASPLENDOR S.A.	Técnico de Revisión:	Mauricio Landivar
Dirección:	LA MANA / S/N (SEDE LA MANA)

Equipo:	Luminómetro	Código empresa:	ACQ-AC-026
Marca:	3M	Rango:	*****
Modelo:	LM1	División de escala:	*****
Serie:	MXM0460	Ubicación:	*****

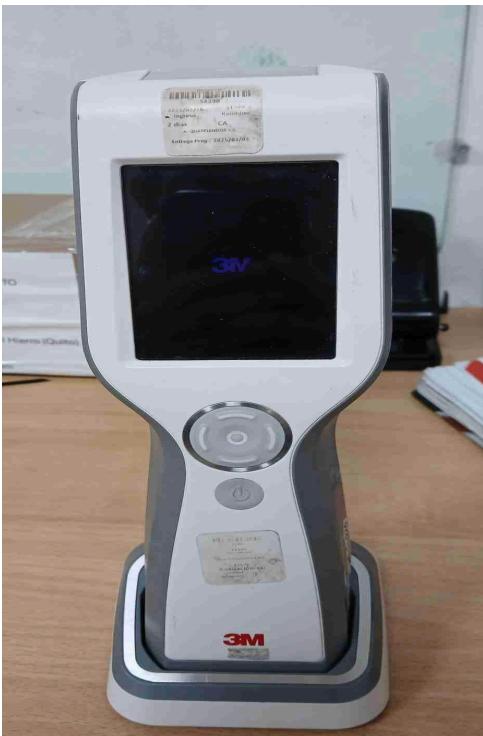
El equipo se encuentra en buen estado físico, sin fisuras, impactos ni signos de corrosión; los botones, tapa del compartimento y pantalla presentan integridad; no se observan obstrucciones ni suciedad relevante; la batería mantiene carga estable y permite el encendido normal, descartándose fallas relacionadas con alimentación o estructura externa.

Figura 1. Vista frontal del equipo.

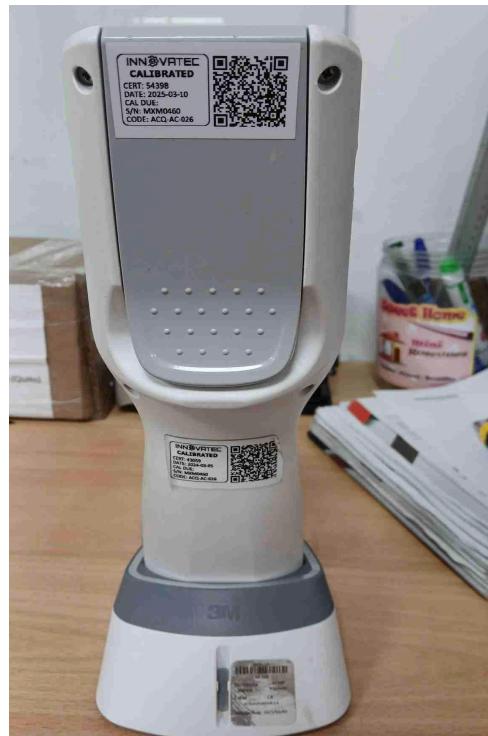
Figura 2. Parte trasera del equipo.

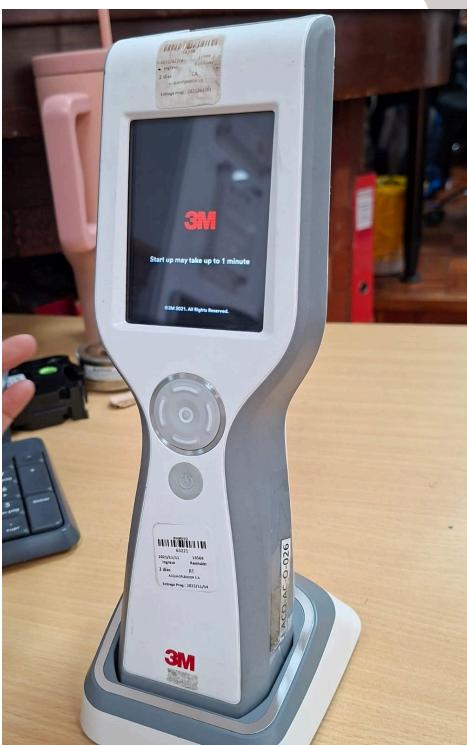
El equipo enciende mostrando la pantalla inicial con el logotipo y el mensaje "Start up may take up to 1 minute", pero no avanza al menú principal; la pantalla queda fija con las letras de colores y el luminómetro entra en un bucle de arranque apagándose y encendiéndose de forma

continua; se realizó un reinicio completo sin obtener respuesta del sistema; no se detecta vibración ni carga del software, lo cual es consistente con corrupción del firmware o falla de la memoria interna que impide el arranque del sistema operativo.

El luminómetro no completa el proceso de arranque debido a una falla interna del sistema, presentando un bucle de reinicio continuo. La alimentación y el estado físico no son la causa del problema. El equipo no es apto para uso operativo en su condición actual.

Figura 3. Reinicio de equipo sin éxito

Se recomienda enviar el equipo a revisión de fábrica o servicio técnico autorizado de 3M para reinstalación del firmware, diagnóstico de memoria interna y verificación de la placa electrónica. Evitar múltiples intentos de encendido para no agravar la falla.
