# INFORME DE REVISIÓN TÉCNICA

| Informe No.: | 63221 | Fecha de Revisión: | 2025-11-20 |

| Equipo: | Luminómetro | Código empresa: | ACQ-AC-026 |
| Modelo: | LM1 | División de escala: | ***** |

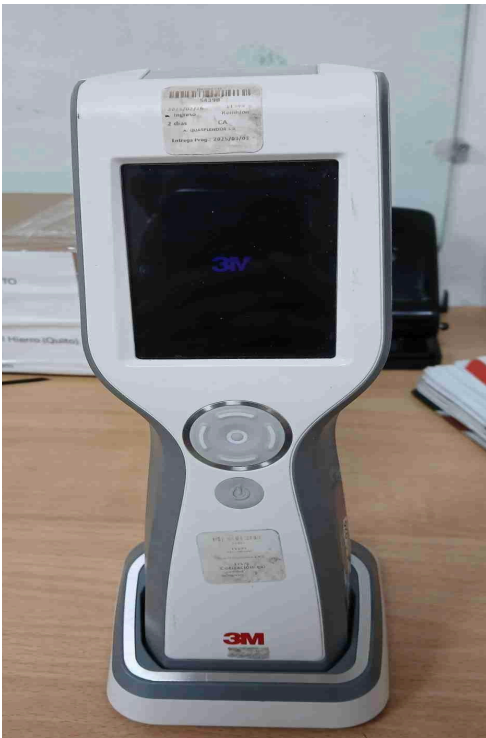
Figura 1. Vista frontal del equipo.

El equipo se encuentra en buen estado físico, sin fisuras, impactos ni signos de corrosión; los botones, tapa del compartimento y pantalla presentan integridad; no se observan obstrucciones ni suciedad relevante; la batería mantiene carga estable y permite el encendido normal, descartándose fallas relacionadas con alimentación o estructura externa.

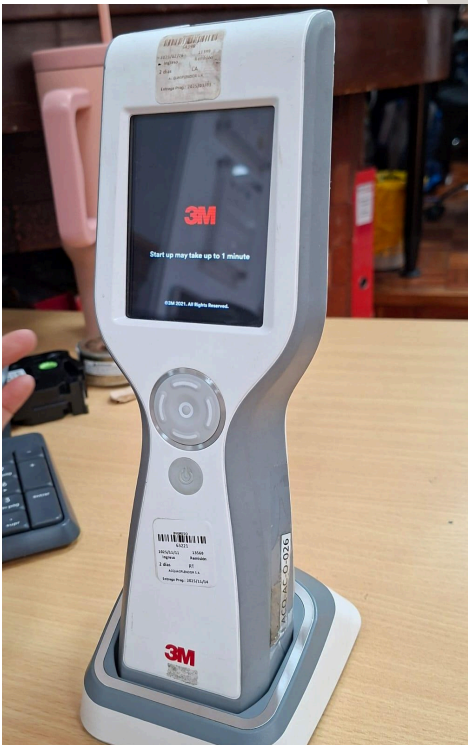
El equipo enciende mostrando la pantalla inicial con el logotipo y el mensaje "Start up may take up to 1 minute", pero no avanza al menú principal; la pantalla queda fija con las letras de colores y el luminómetro entra en un bucle de arranque apagándose y encendiéndose de forma

continúa; se realizó un reinicio completo sin obtener respuesta del sistema; no se detecta vibración ni carga del software, lo cual es consistente con corrupción del firmware o falla de la memoria interna que impide el arranque del sistema operativo.

El luminómetro no completa el proceso de arranque debido a una falla interna del sistema, presentando un bucle de reinicio continuo. La alimentación y el estado físico no son la causa del problema. El equipo no es apto para uso operativo en su condición actual.

Figura 3. Reinicio de equipo sin éxito

Se recomienda enviar el equipo a revisión de fábrica o servicio técnico autorizado de 3M para reinstalación del firmware, diagnóstico de memoria interna y verificación de la placa electrónica. Evitar múltiples intentos de encendido para no agravar la falla.
