INFORME DE REVISIÓN TÉCNICA Y MANTENIMIENTO

| Informe No.: | 63234 | Fecha de Mantenimiento: | 2025-11-12 |

| Equipo: | Balanza | Código empresa: | ***** |
| Marca: | CAMRY | Rango: | 0 a 300 kg |

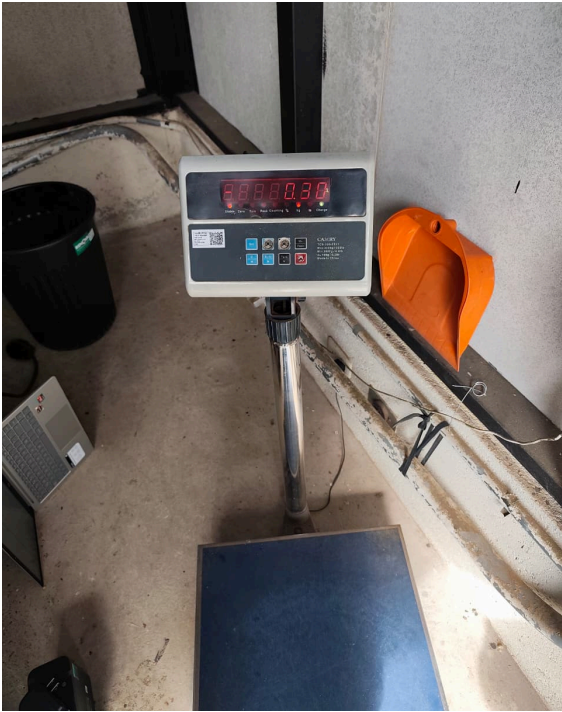
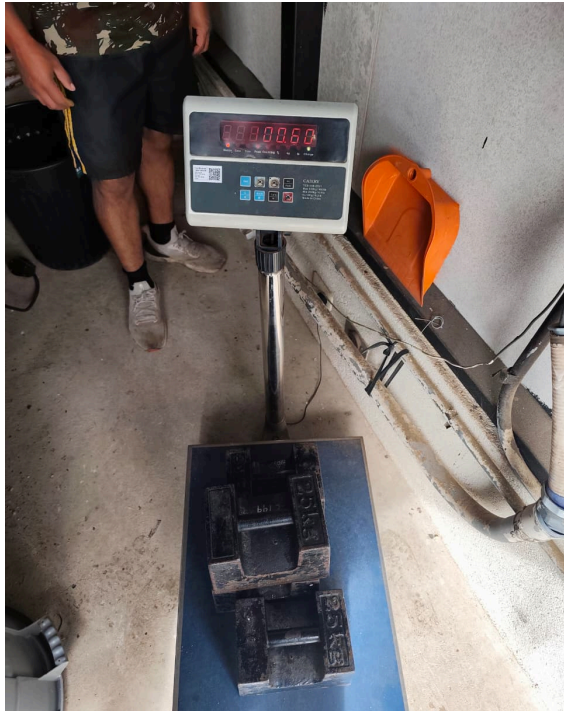
- El cable que conecta la celda de carga con el lector presenta daño interno, posiblemente en uno o varios de sus conductores.
- Al realizar movimientos leves en el cable, las lecturas del equipo cambian abruptamente, incluso sin aplicar carga alguna sobre la plataforma.
- La celda de carga responde parcialmente, pero el ruido eléctrico generado por el cable dañado impide una lectura estable.

Este tipo de falla es típica cuando un conductor interno se encuentra fracturado, sulfatado o con el aislamiento deteriorado, causando variaciones de resistencia, pérdida de señal y falsos pulsos hacia el módulo lector. Por lo tanto, el equipo no puede garantizar lecturas confiables, debido a la falla interna del cable que transmite la señal de la celda de carga. El daño impide obtener estabilidad, linealidad y repetibilidad, afectando directamente la validez metrológica del instrumento.

- 6.1. Se recomienda dar de baja el equipo, ya que el sistema de sensado no garantiza lecturas estables ni confiables.
