INFORME DE REVISIÓN TÉCNICA

Informe No.:	63252	Fecha de Revisión:	2025-11-13
Propietario:	ORIMEC ORIENTAL MEDICAL DEL ECUADOR C.A.	Técnico de Mantenimiento:	Ing. Isaac Calle
Dirección:	MARISCAL SUCRE / VALLADOLID N24-187 Y MADRID, QUITO, PICHINCHA

Equipo:	Torquímetro	Código:	*****
Marca:	Tekton	Rango:	(10 a 150) ft.lb
Modelo:	24330	División de escala:	1 ft.lb
Serie:	INN-59894	Ubicación:	Laboratorio

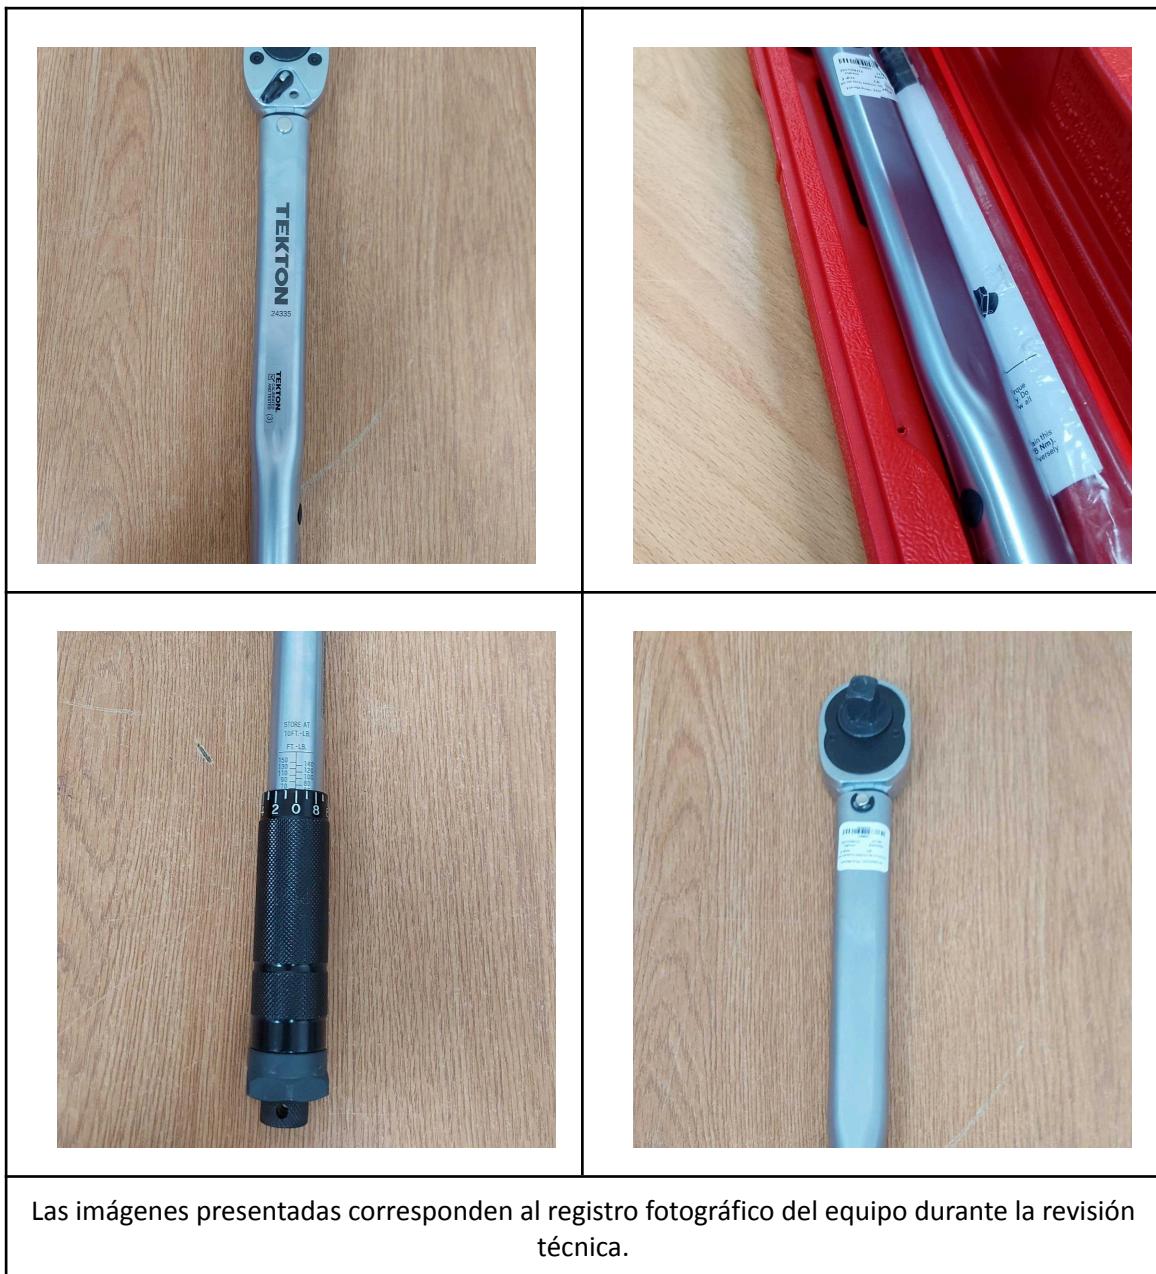
N.º de Serie: INN-59894

Durante la inspección visual se observó que el equipo presenta irregularidades en el sistema de medición. El dial principal se encuentra desplazado de su posición original, lo que sugiere una posible manipulación o impacto que ha afectado su alineación. El mango presenta resistencia anormal al desplazarse hacia la escala superior, evidenciando un atasco interno que impide su correcto recorrido. Estas condiciones comprometen la integridad estructural y la fiabilidad del instrumento.

Al realizar pruebas de funcionamiento, se detectó que al aplicar torque, el equipo muestra lecturas inconsistentes y fuera de rango. Por ejemplo, al alcanzar un valor aproximado de 110 ft·lb, el dial indica una lectura de 150 ft·lb, y al reducir el torque a 90 ft·lb, la lectura registrada es de 110 ft·lb. Estas discrepancias significativas reflejan una desviación inaceptable y la imposibilidad de obtener mediciones confiables.

6.1. Se recomienda dar de baja técnica al equipo, debido a que las condiciones detectadas comprometen su exactitud, seguridad y confiabilidad, y no es viable su reparación dentro de los parámetros normales de mantenimiento preventivo o correctivo.
