# INFORME DE MANTENIMIENTO PREVENTIVO BÁSICO

| <b>Informe No.:</b> | 63265 | <b>Fecha de Mantenimiento:</b> | 2025-12-03 |

| <b>Equipo:</b> | Pinza Amperimétrica | <b>Código empresa:</b> | ***** |
| <b>Marca:</b> | Fluke | <b>Rango:</b> | 1000 VAC; 1000 VDC; 600 AAC; 600 ADC; 60 kΩ |

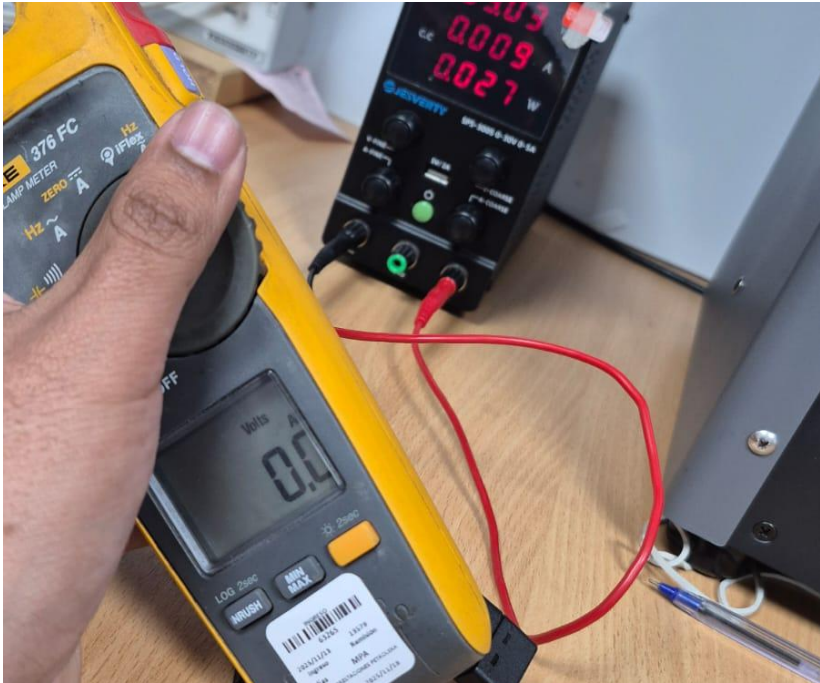
En esta etapa se identifica que el equipo se encuentra con residuos de polvo debido al uso que tiene, al momento de encender el equipo, esté muestra la pantalla en blanco, al revisar la sección del puerto de baterías se encontró que uno de sus bornes está roto por lo que no hace un buen contacto con la batería. Por esta parte el equipo no puede encender adecuadamente.

Figura 1. Funcionamiento del equipo.

- 6.1. Se debe arreglar el borne dañado de la sección de baterías.
- 6.2. Se debe reemplazar la pieza dañada internamente en la placa electrónica.

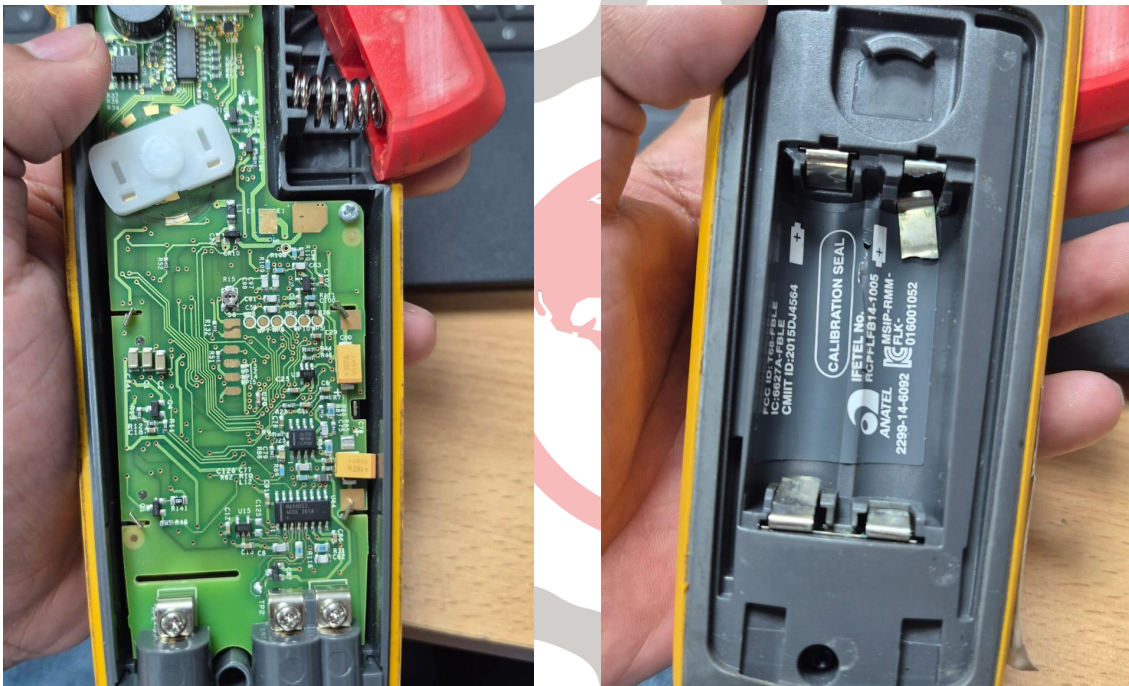
Se realiza una inspección a la placa electrónica del equipo, y nos encontramos que un componente estaba suelto en su interior, por lo que ha sufrido un daño previamente. Usando una fuente externa se realiza el contacto de encendido directamente con la placa electrónica, lo que nos resultó en el encendido del equipo, de esta manera, se debe arreglar el borne roto de la sección de las baterías. El componente que está suelto al inspeccionar más de cerca sufrió una ruptura en uno de sus pines, por ende, se debe reemplazar toda la pieza para que el equipo pueda funcionar correctamente.

- 5.1. El mantenimiento preventivo fue llevado con éxito, garantizando los problemas que presenta actualmente el equipo.
- 5.2. El equipo no enciende debido al daño en la sección de baterías.
- 5.3. Tiene un componente dañado internamente en la placa electrónica.

Figura 2. Componentes dañados.
