INFORME DE REVISIÓN TÉCNICA

LABORATORIO DE VARIABLES ELÉCTRICAS

| Informe No.: | 63505 | Fecha de Revisión: | 2026-01-27 |

| Equipo: | INSULATION TESTER | Código empresa: | ***** |

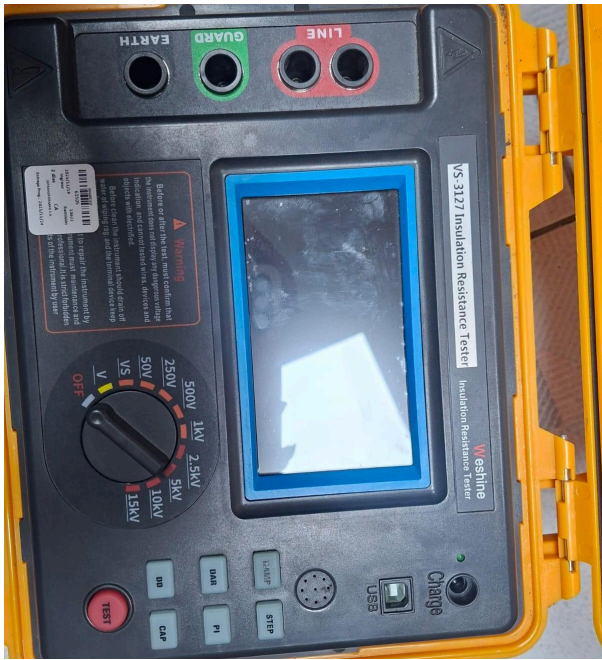
Figura 1: Equipo.

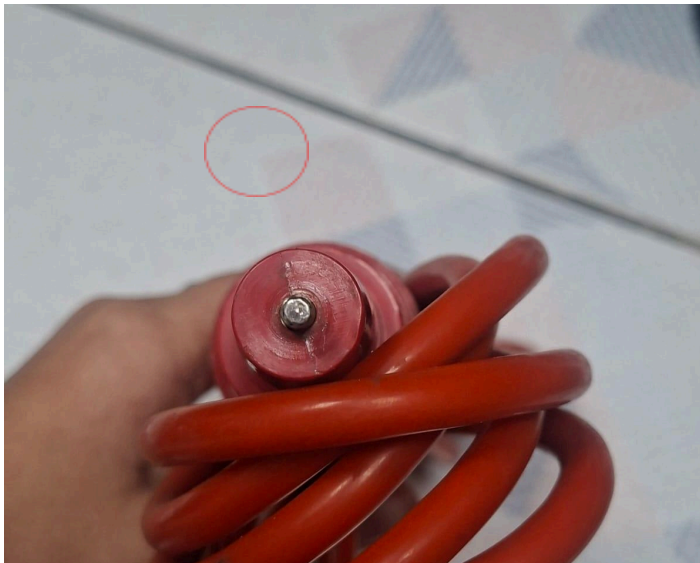
Resultados 2do Nivel: El equipo enciende pero al momento de realizar alguna prueba de aislamiento no marca ningún valor, se mide con el multímetro y no marca cambio en los diferentes voltajes del equipo. Se verifica el estado del cable que permite la prueba de aislamiento y se tiene que en los extremos no presenta continuidad, por ende, en algún lugar no permite el paso de voltaje del equipo.

Figura 3: Vista de la punta del cable con falla.

- a) Cambiar de cable de salida.
