# INFORME DE REVISIÓN TÉCNICA

## LABORATORIO DE VARIABLES ELÉCTRICAS

<b>Informe No.:</b>	63505	<b>Fecha de Revisión:</b>	2026-01-27
<b>Propietario:</b>	INTRANFORMAN S.A.	<b>Técnico de Mantenimiento:</b>	Tec. Mauricio Landívar
<b>Dirección:</b>	Pajaro Azul Mz. B3 Sl. 2

<b>Equipo:</b>	INSULATION TESTER	<b>Código empresa:</b>	*****
<b>Marca:</b>	WESHINE	<b>Rango:</b>	*****
<b>Modelo:</b>	VS-3127	<b>División de escala:</b>	*****
<b>Serie:</b>	35030088	<b>Ubicación:</b>	*****

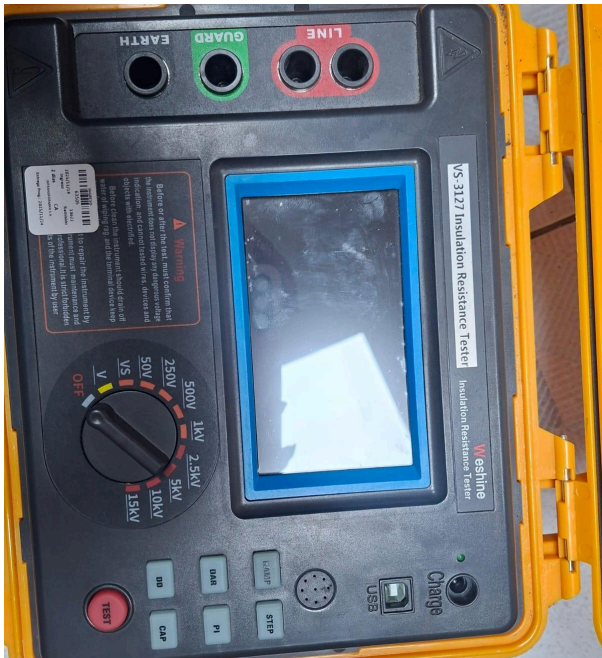
**Figura 1: Equipo.**

**Resultados 1er Nivel:** En esta etapa se realiza la inspección superficial por lo que el equipo se encuentra en buenas condiciones. Además de que enciende sin ningún problema.

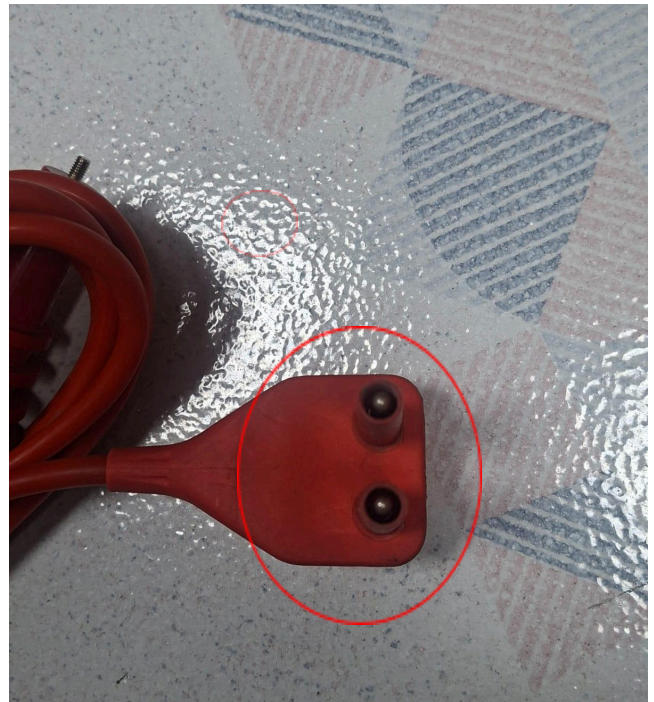
**Resultados 2do Nivel:** El equipo enciende pero al momento de realizar alguna prueba de aislamiento no marca ningún valor, se mide con el multímetro y no marca cambio en los diferentes voltajes del equipo. Se verifica el estado del cable que permite la prueba de aislamiento y se tiene que en los extremos no presenta continuidad, por ende, en algún lugar no permite el paso de voltaje del equipo.

- a) El equipo funciona pero su cable tiene una falla interna.
- b) No puede realizarse ninguna prueba de aislamiento hasta cambiar el cable de salida.

**Figura 2: Cable con falla.**

- a) Cambiar de cable de salida.

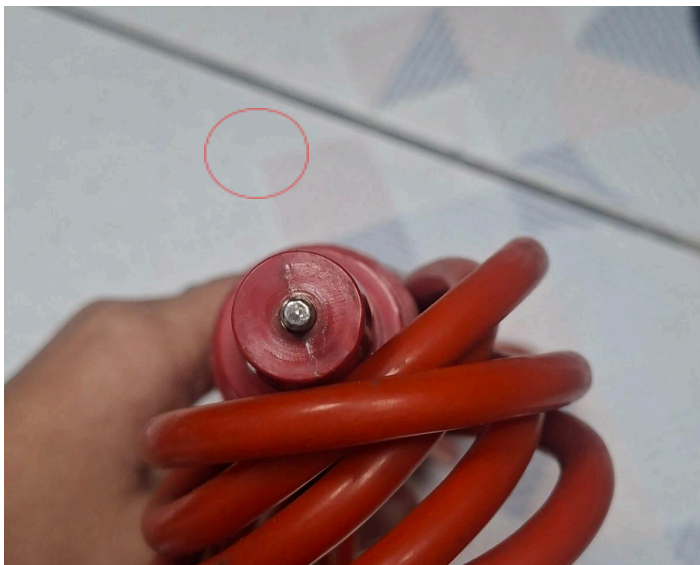
**Figura 3: Vista de la punta del cable con falla.**
