# INFORME DE MANTENIMIENTO

Informe No.:	64114	Fecha de Mantenimiento:	2025-12-04
Orden de reparación:	R5960225	Fecha de próximo Mantenimiento:	2026-12-04
Propietario:	AVIANCA – ECUADOR S.A.	Técnico de Mantenimiento:	Jonathan Fonseca
Dirección:	Av. Republica del Salvador E10 y Pasaje N34B-311, Edif. Astana, Oficina 2 PB.

Equipo:	Test Equipment for Ram Air Turbine	Código empresa:	PGRAT1
Marca:	Testfuchs	Rango:	N/A
Modelo:	PGRAT1	División de escala:	N/A
Serie:	73739	Ubicación:	Hangar - Avianca UIO

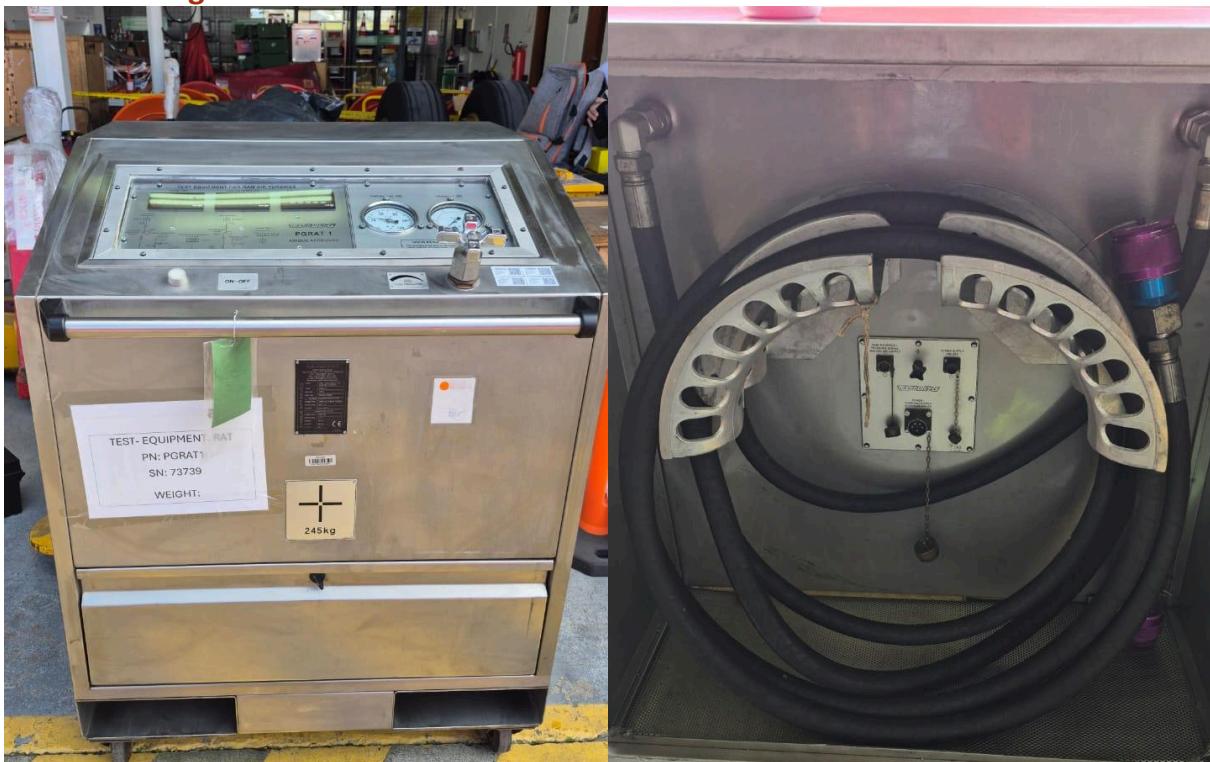
Fotografía 1. Estado superficial del equipo.

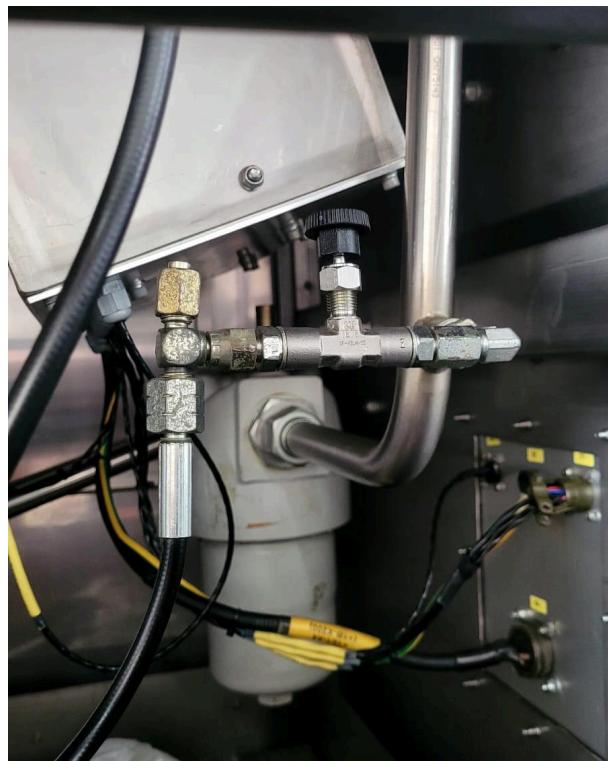
Fotografía 2. Tubería sin filtraciones.

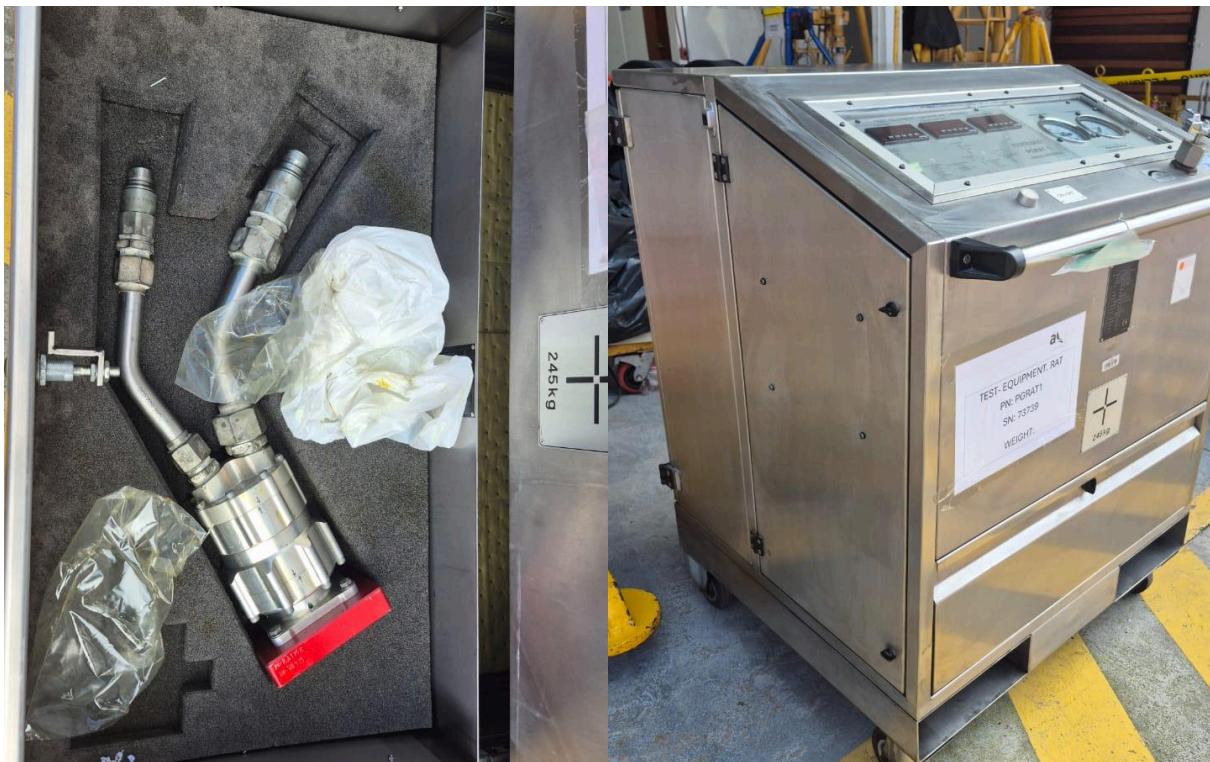
**Fotografía 3. Cajón sin presencia de fugas.**

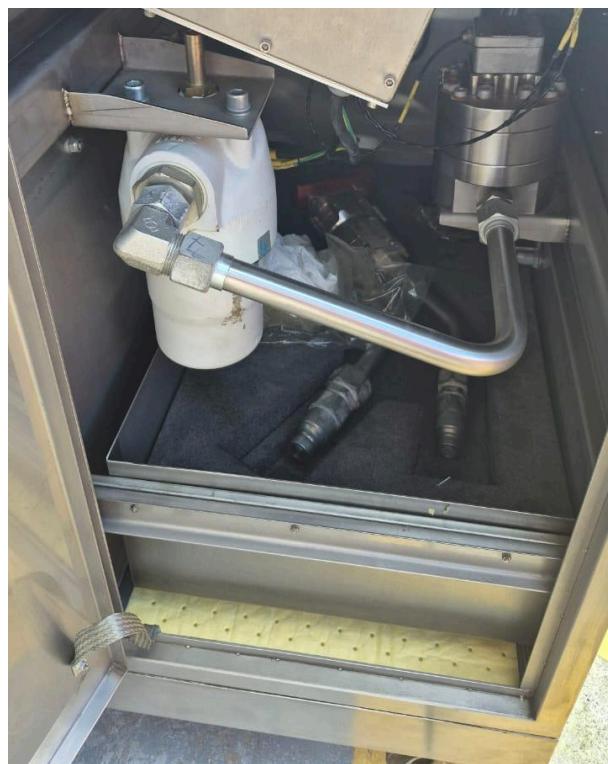
**Fotografía 4. Inspección de fugas en el interior del equipo, limpieza de residuos de aceite.**
