# INFORME DE MANTENIMIENTO

| <b>Informe No.:</b> | 64114 | <b>Fecha de Mantenimiento:</b> | 2025-12-04 |
| <b>Orden de reparación:</b> | R5960225 | <b>Fecha de próximo Mantenimiento:</b> | 2026-12-04 |

| <b>Equipo:</b> | Test Equipment for Ram Air Turbine | <b>Código empresa:</b> | PGRAT1 |

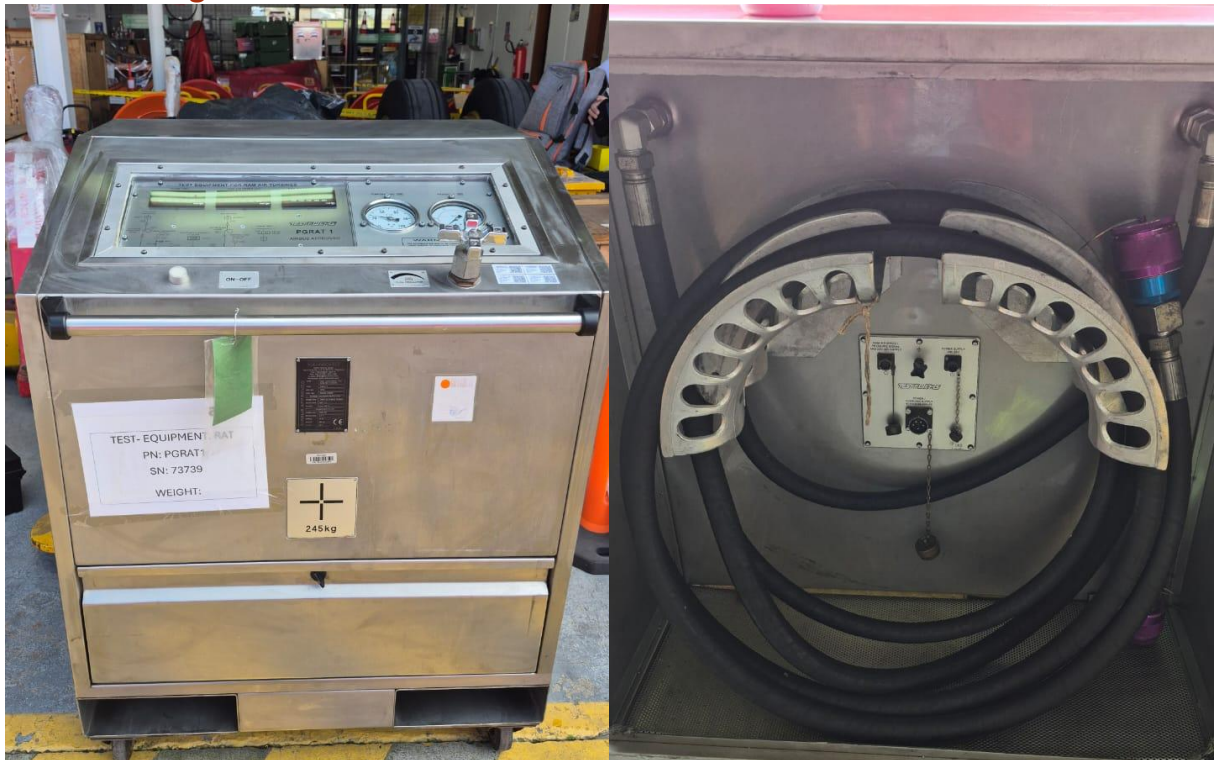
- Inspección visual de los elementos externos e internos del equipo. (Ligera presencia de polvo sobre los componentes externos y cubierta del equipo, ligera presencia de polvo en el interior del equipo, limpieza de los componentes internos)

Fotografía 1. Estado superficial del equipo.

- viii. Limpieza de componentes. (Se realiza limpieza del polvo de la cubierta externa del equipo, limpieza de los elementos del panel de control del equipo, limpieza de presencia de aceite en el interior del equipo, limpieza del gabinete de las mangueras externas del equipo, limpieza del cajón de accesorios, limpieza de las llantas del equipo)

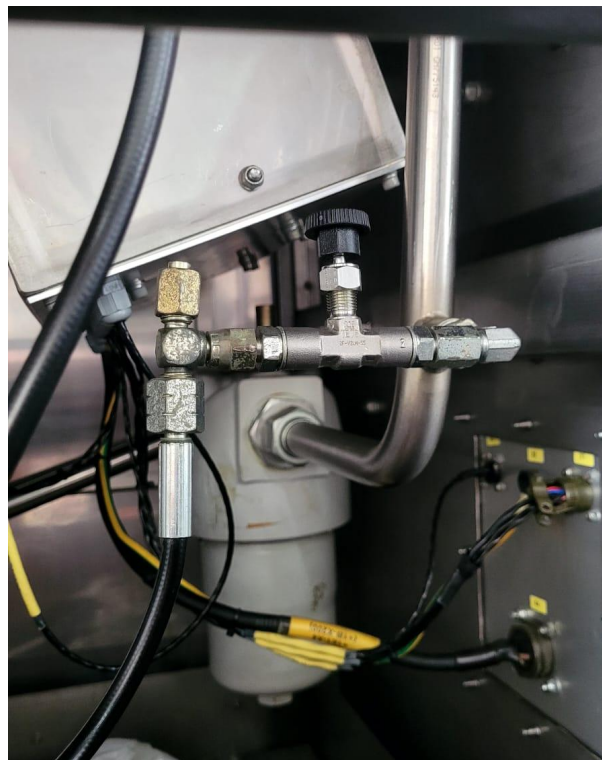
- Inspección de fugas en el equipo. (Se identifica un goteo mínimo en el codo que dirige el flujo hidráulico a uno de los indicadores del panel principal. Se interviene la zona mencionada para eliminar el punto de goteo. No se presentan más fugas o residuos de aceite en el exterior del equipo, no se presentan fugas en el interior del equipo).

Fotografía 2. Tubería sin filtraciones.

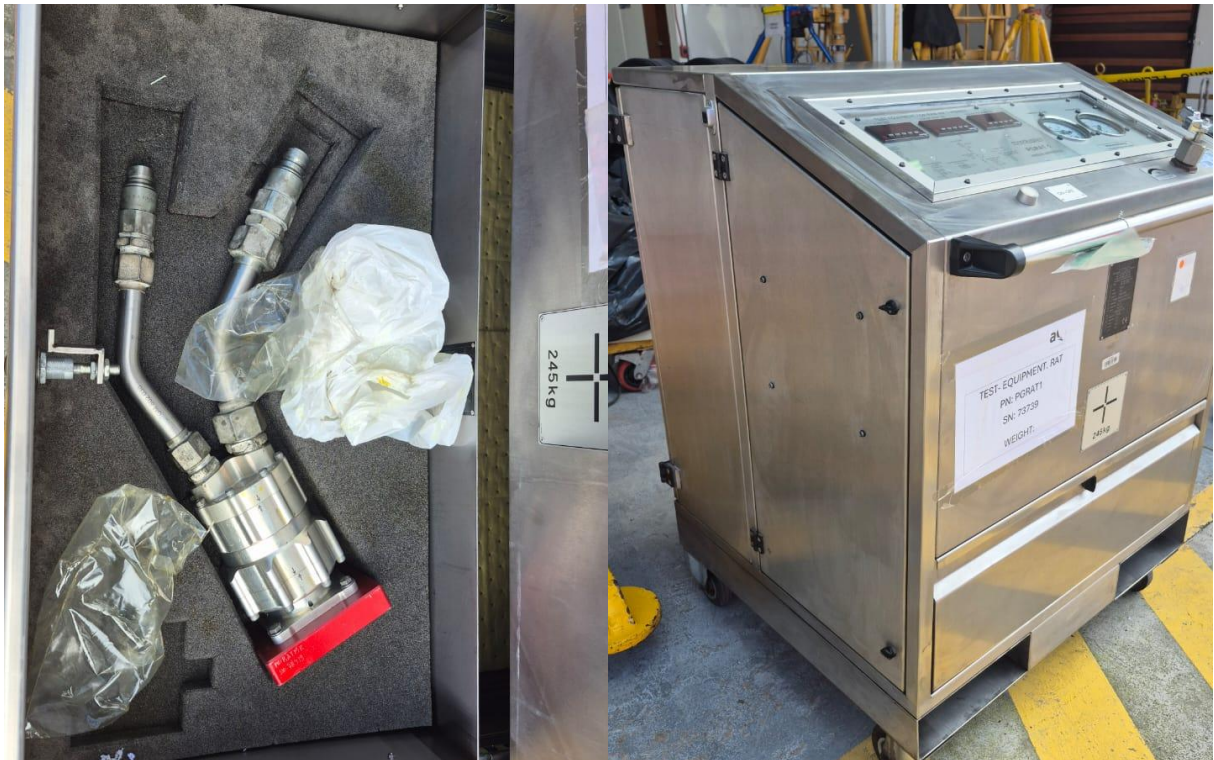
Fotografía 3. Cajón sin presencia de fugas.

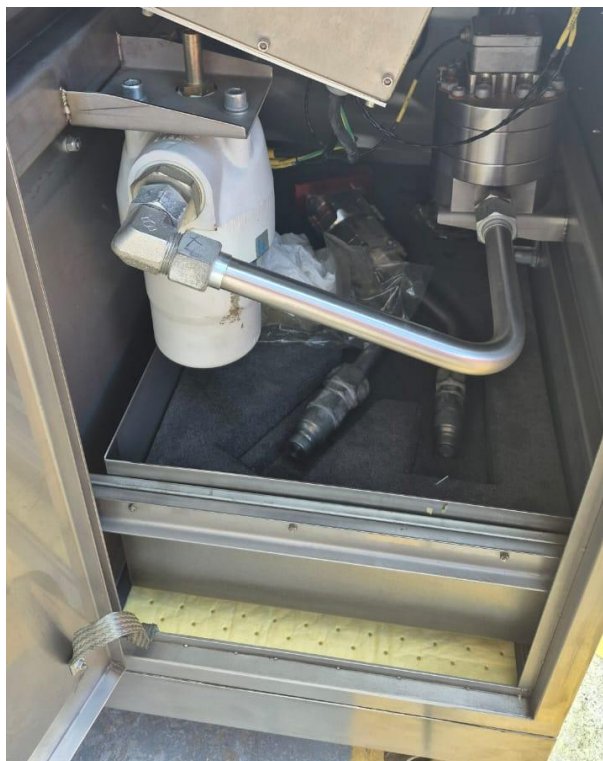
Fotografía 4. Inspección de fugas en el interior del equipo, limpieza de residuos de aceite.
