INFORME DE REVISIÓN TÉCNICA

Informe No.:	64347	Fecha de Revisión:	2025-12-17
Propietario:	AVIANCA - ECUADOR S.A.	Técnico de Mantenimiento:	Ing. Patricio Llerena
Dirección:	Luis Tamayo N24-33 Y Baquerizo Moreno

Equipo:	Termohigrómetro	Código empresa:	FLUKE 971
Marca:	FLUKE	Rango:	(-20 a 60)°C (5 a 95)%HR
Modelo:	971	División de escala:	0.1 °C / 0.1%HR
Serie:	927	Ubicación:	
Orden:	R6040925

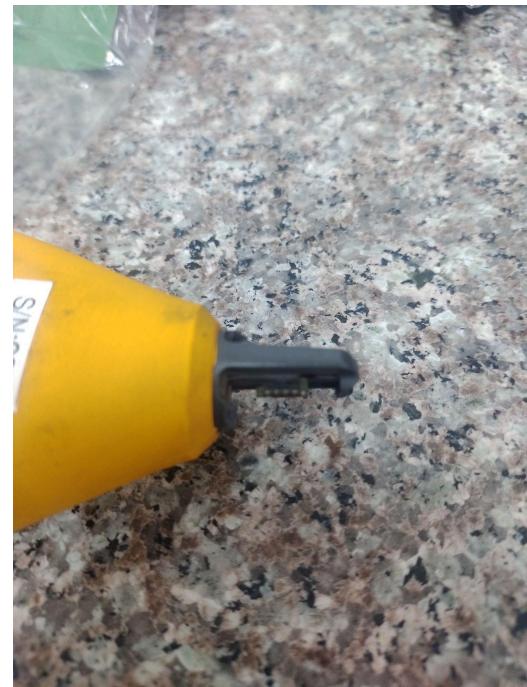
Resultados 1er Nivel: En esta etapa se pudo identificar que el equipo funciona correctamente, pero presenta una rotura en el plástico que protege los sensores de temperatura y humedad.

El equipo Físicamente se encuentra en buen estado, las lecturas de temperatura y humedad se encuentran dentro de los Errores Máximos Permitidos por el Fabricante del mismo. Únicamente presenta la cobertura que protege a los sensores de temperatura y humedad rota. Pero eso no impide el correcto funcionamiento del equipo.

Plástico que recubre los sensores se encuentra roto

Por la ruptura del plástico que protege los sensores de Temperatura y Humedad se aconseja tener cuidado en el manejo del equipo para no golpear los sensores

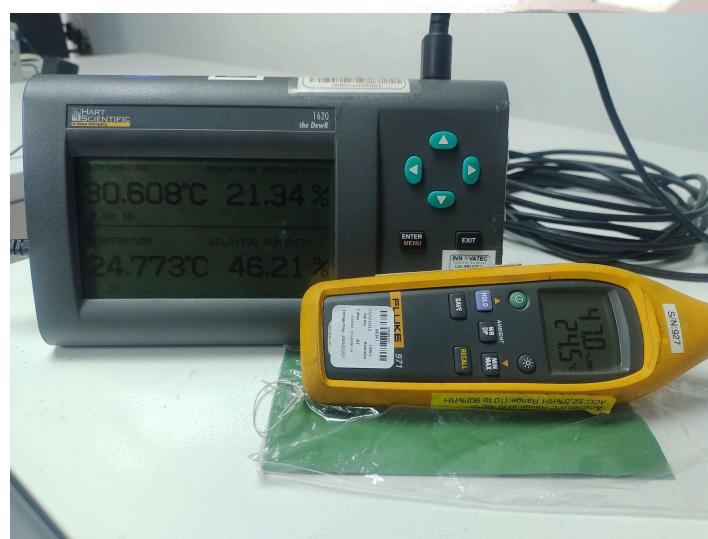
Resultados 2do Nivel: Se revisa el software del equipo y el Menú del mismo, también se realizó una prueba de las lecturas de temperatura y de humedad los mismos que arrojaron valores acordes a los de

Verificación de lecturas respecto a un equipo Patrón
