# INFORME DE REVISIÓN TÉCNICA

Informe No.:	64347	Fecha de Revisión:	2025-12-17
Propietario:	AVIANCA - ECUADOR S.A.	Técnico de Mantenimiento:	Ing. Patricio Llerena
Dirección:	Luis Tamayo N24-33 Y Baquerizo Moreno

Equipo:	Termohigrómetro	Código empresa:	FLUKE 971
Marca:	FLUKE	Rango:	(-20 a 60)°C (5 a 95)%HR
Modelo:	971	División de escala:	0.1 °C / 0.1%HR
Serie:	927	Ubicación:

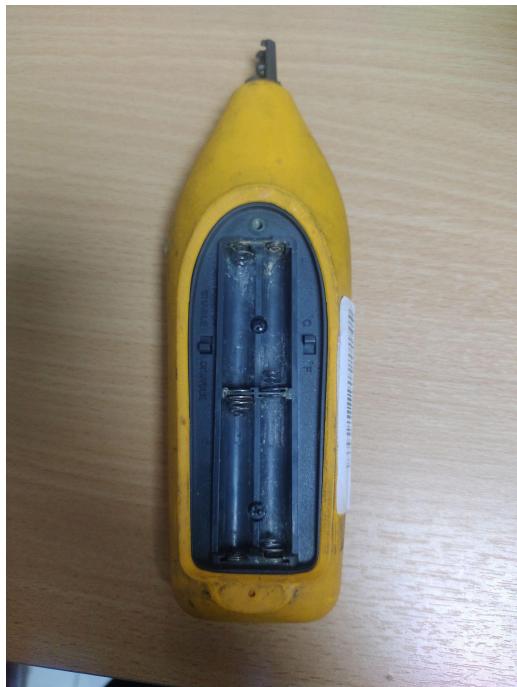
nuestro equipo patrón. Se revisó el compartimento de Baterías en el cuál se pudo evidenciar residuos de óxido, para lo cuál se utilizó un limpiador de contactos para remover el óxido.

Presencia de óxido en el compartimento de Baterías

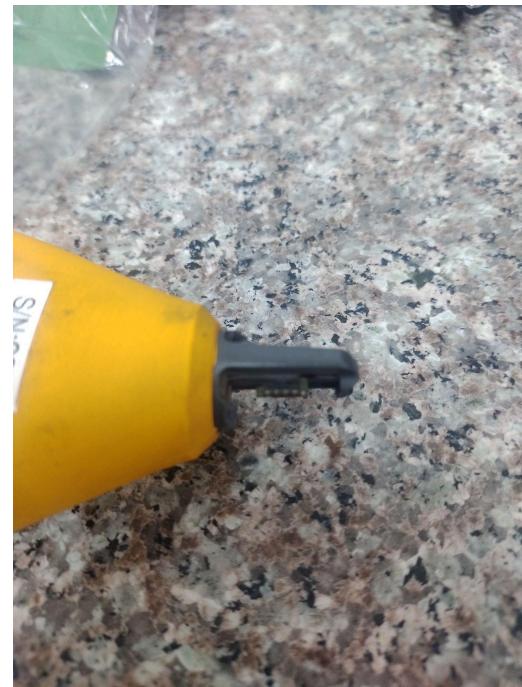
**Resultados 1er Nivel:** En esta etapa se pudo identificar que el equipo funciona correctamente, pero presenta una rotura en el plástico que protege los sensores de temperatura y humedad.

El equipo Físicamente se encuentra en buen estado, las lecturas de temperatura y humedad se encuentran dentro de los Errores Máximos Permitidos por el Fabricante del mismo. Únicamente presenta la cobertura que protege a los sensores de temperatura y humedad rota. Pero eso no impide el correcto funcionamiento del equipo.

Plástico que recubre los sensores se encuentra roto

Por la ruptura del plástico que protege los sensores de Temperatura y Humedad se aconseja tener cuidado en el manejo del equipo para no golpear los sensores

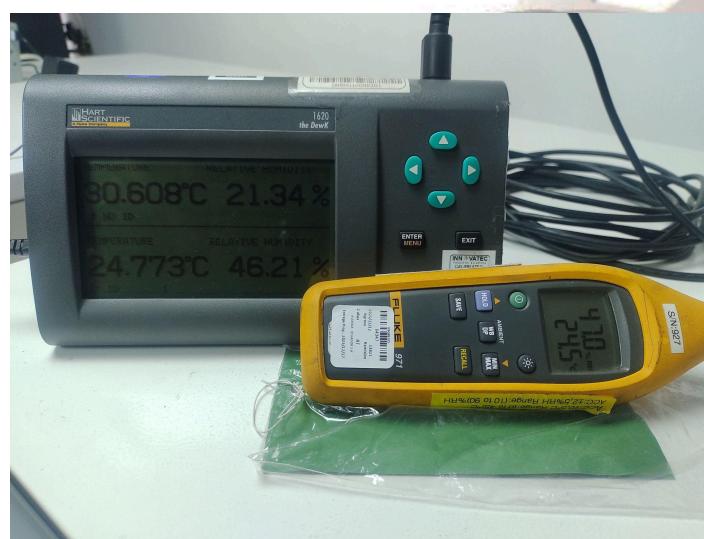
**Resultados 2do Nivel:** Se revisa el software del equipo y el Menú del mismo, también se realizó una prueba de las lecturas de temperatura y de humedad los mismos que arrojaron valores acordes a los de

Verificación de lecturas respecto a un equipo Patrón
