# INFORME DE REVISIÓN TÉCNICA

## LABORATORIO DE MANTENIMIENTO

| Informe No.: | 64347 | Fecha de Revisión: | 2025-12-17 |

| Equipo: | Termohigrómetro | Código empresa: | FLUKE 971 |

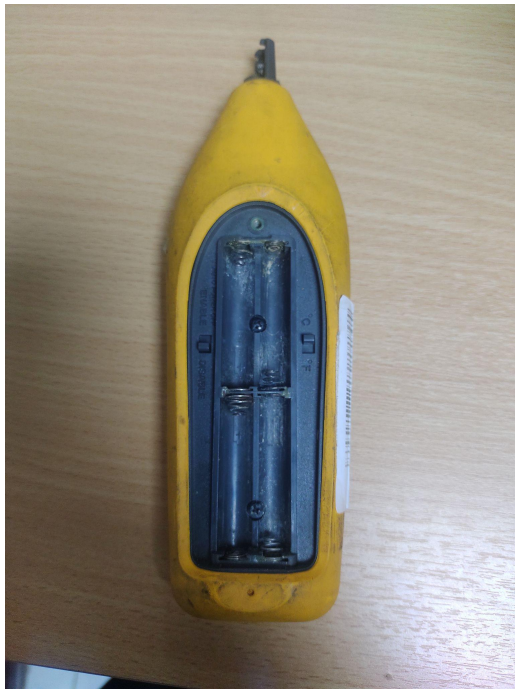
Presencia de óxido en el compartimento de Baterías

nuestro equipo patrón. Se revisó el compartimento de Baterías en el cuál se pudo evidenciar residuos de óxido, para lo cuál se utilizó un limpiador de contactos para remover el óxido.

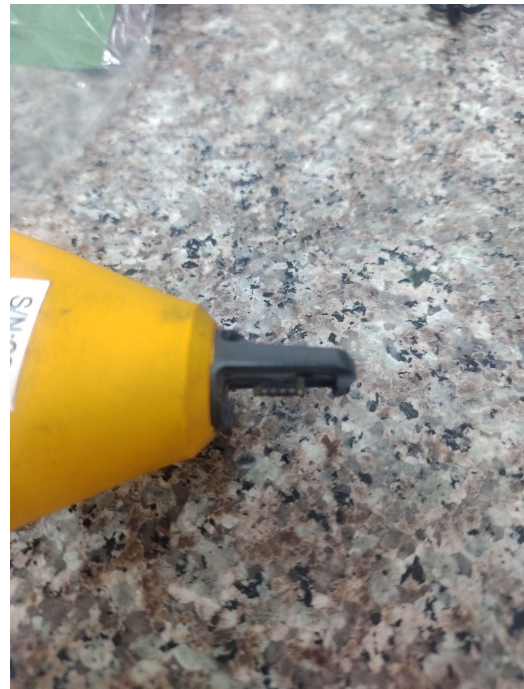
**Resultados 1er Nivel:** En esta etapa se pudo identificar que el equipo funciona correctamente, pero presenta una rotura en el plástico que protege los sensores de temperatura y humedad.

El equipo Físicamente se encuentra en buen estado, las lecturas de temperatura y humedad se encuentran dentro de los Errores Máximos Permitidos por el Fabricante del mismo. Únicamente presenta la cobertura que protege a los sensores de temperatura y humedad rota. Pero eso no impide el correcto funcionamiento del equipo.

Plástico que recubre los sensores se encuentra roto

Por la ruptura del plástico que protege los sensores de Temperatura y Humedad se aconseja tener cuidado en el manejo del equipo para no golpear los sensores

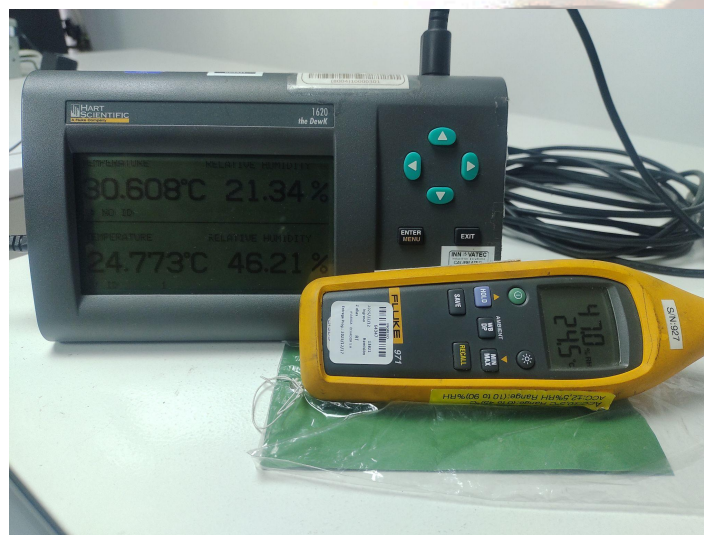
**Resultados 2do Nivel:** Se revisa el software del equipo y el Menú del mismo, también se realizó una prueba de las lecturas de temperatura y de humedad los mismos que arrojaron valores acordes a los de

Verificación de lecturas respecto a un equipo Patrón
