# INFORME DE REVISIÓN TÉCNICA Y MANTENIMIENTO

| <b>Informe No.:</b> | 64348 | <b>Fecha de Mantenimiento:</b> | 2026-01-09 |

| <b>Equipo:</b> | Termohigrómetro | <b>PartNumber</b> | FLUKE 971<br>R5906725 |

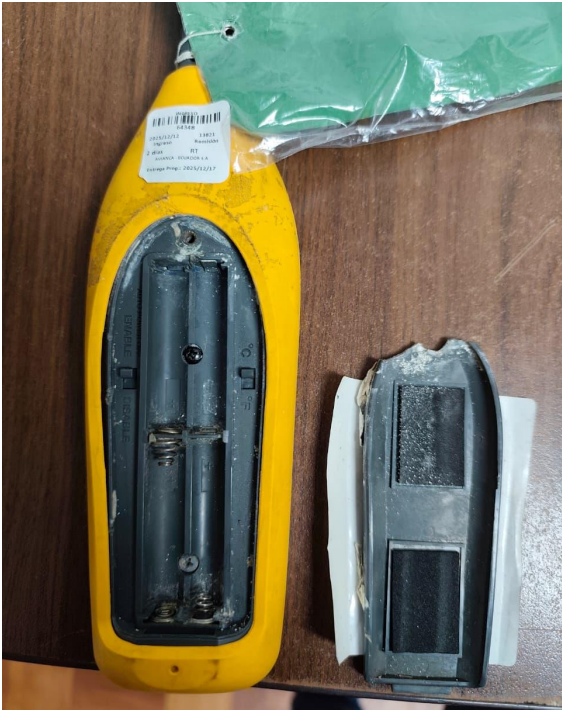
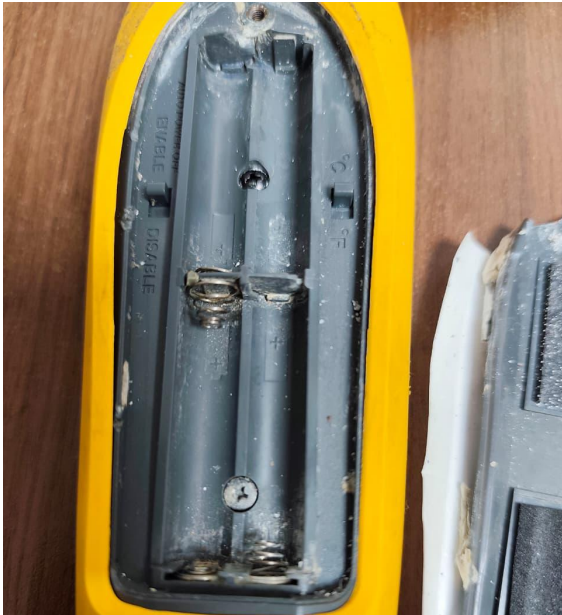
### 8. Anexo Fotográfico

Durante la inspección visual se constató que el compartimiento de baterías se encuentra completamente sulfatado, presentando acumulación severa de óxidos y residuos corrosivos. Adicionalmente, se evidenció la ausencia total de los pines de contacto para las baterías, lo que imposibilita cualquier conexión eléctrica adecuada hacia el circuito interno del equipo.

La condición observada sugiere que la corrosión no se limita únicamente al compartimiento de baterías, sino que ha avanzado hacia el interior del equipo, comprometiendo la integridad eléctrica de la placa, componentes SMD y conexiones internas. El termohigrómetro presenta daño severo e irreversible por sulfatación, tanto en el compartimiento de baterías como, presumiblemente, en la placa electrónica interna. Esta condición impide su encendido, funcionamiento y cualquier intento de calibración o ajuste.

- Fuga prolongada de electrolito de las baterías, generando corrosión química severa.
- Exposición a ambientes de alta humedad, acelerando los procesos de oxidación.
- Almacenamiento inadecuado con baterías instaladas, sin mantenimiento preventivo.
- Falta de protección del compartimiento de energía, permitiendo la migración de agentes corrosivos hacia la placa.

- 6.1. Se recomienda dar de baja el equipo, debido al daño severo ocasionado por sulfatación y corrosión interna.
