# INFORME DE REVISIÓN TÉCNICA Y MANTENIMIENTO

Informe No.:	64348	Fecha de Mantenimiento:	2026-01-09
Propietario:	AVIANCA - ECUADOR S.A.	Técnico de Mantenimiento:	Ing. Isaac Calle
Dirección:	Luis Tamayo N24-33 Y Baquerizo Moreno (SEDE PRINCIPAL)

Equipo:	Termohigrómetro	PartNumber	FLUKE 971 R5906725
Marca:	FLUKE	Rango:	(-20 a 60) °C / (5 a 95) %HR
Modelo:	971	División de escala:	0.1 °C / 0.1 %HR
Serie:	925	Ubicación:	*****

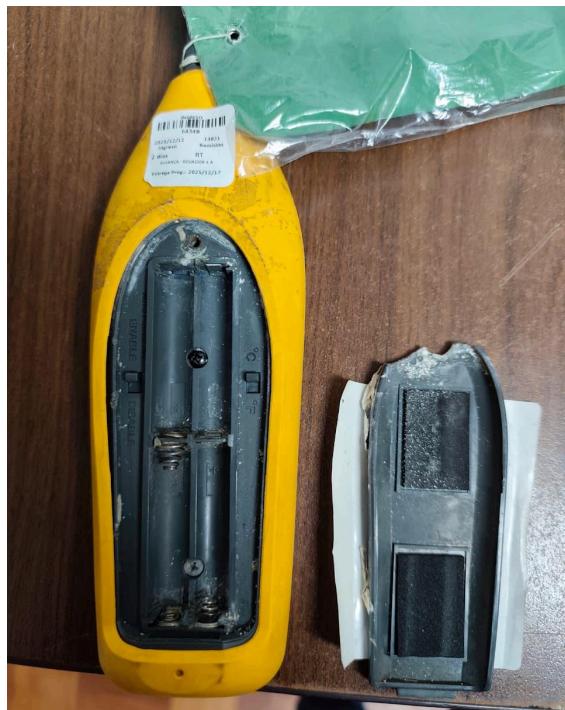
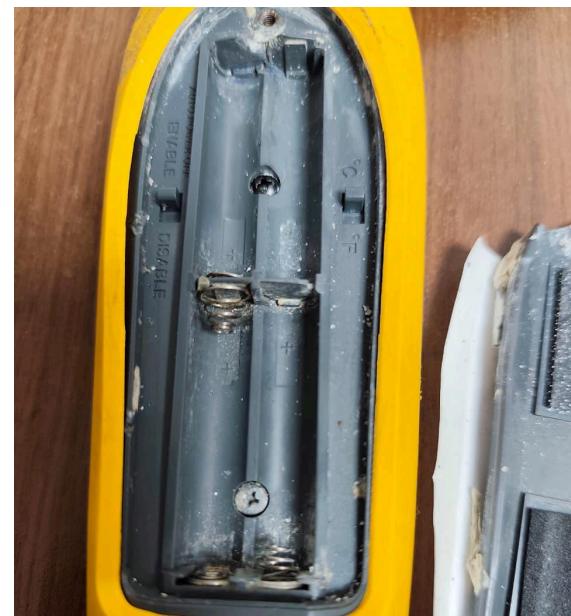
Durante la inspección visual se constató que el compartimiento de baterías se encuentra completamente sulfatado, presentando acumulación severa de óxidos y residuos corrosivos.

Adicionalmente, se evidenció la ausencia total de los pines de contacto para las baterías, lo que imposibilita cualquier conexión eléctrica adecuada hacia el circuito interno del equipo.

La condición observada sugiere que la corrosión no se limita únicamente al compartimiento de baterías, sino que ha avanzado hacia el interior del equipo, comprometiendo la integridad eléctrica de la placa, componentes SMD y conexiones internas. El termohigrómetro presenta daño severo e irreversible por sulfatación, tanto en el compartimiento de baterías como, presumiblemente, en la placa electrónica interna. Esta condición impide su encendido, funcionamiento y cualquier intento de calibración o ajuste.

- Fuga prolongada de electrolito de las baterías, generando corrosión química severa.
- Exposición a ambientes de alta humedad, acelerando los procesos de oxidación.
- Almacenamiento inadecuado con baterías instaladas, sin mantenimiento preventivo.
- Falta de protección del compartimiento de energía, permitiendo la migración de agentes corrosivos hacia la placa.

- 6.1. Se recomienda dar de baja el equipo, debido al daño severo ocasionado por sulfatación y corrosión interna.
