INFORME DE MANTENIMIENTO CORRECTIVO

Informe No.:	64349	Fecha de Reparación:	2026-02-19
Propietario:	AVIANCA - ECUADOR S.A.	Técnico de Mantenimiento:	Ing. Isaac Calle
Dirección:	Luis Tamayo N24-33 Y Baquerizo Moreno

Equipo:	Manómetro digital	PartNumber:	DPG8001-300
Marca:	OMEGA	Rango:	(0 a 300) psi
Modelo:	DPG8001-300	División de escala:	0.1 psi
Serie:	21062112002	Capacidad:	*****
Orden:	W0087425

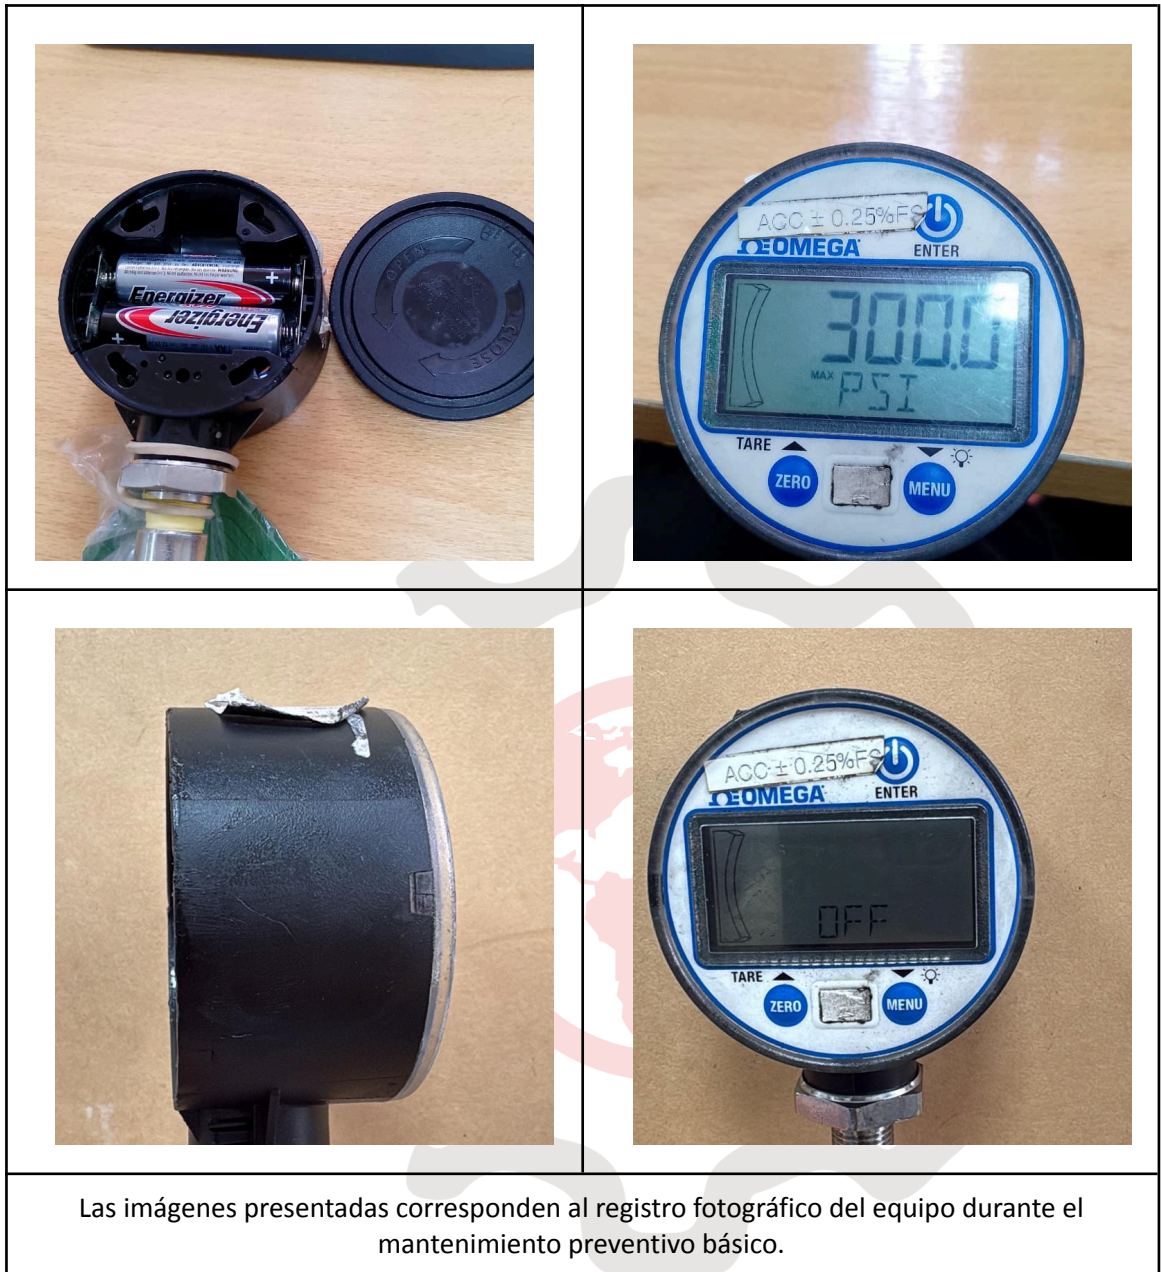
Al momento de la recepción del equipo se realizó una inspección visual detallada, evidenciándose ruptura estructural en la carcasa plástica inferior, específicamente en la zona de acople entre el cuerpo principal y la conexión roscada metálica. Adicionalmente, se identificaron fisuras secundarias en otras áreas de la envolvente externa, las cuales comprometían la integridad mecánica del encapsulado y la protección de los componentes internos frente a agentes externos (polvo, humedad y vibraciones).

- Limpieza y preparación superficial del área afectada.
- Alineación mecánica de las partes fracturadas.
- Aplicación de adhesivo estructural de alta resistencia (tipo epóxico industrial – Pegatanke).
- Sellado de fisuras secundarias en la carcasa externa.
- Tiempo de curado controlado conforme especificaciones del adhesivo.
- Verificación de rigidez estructural posterior a la reparación.
