# INFORME DE MANTENIMIENTO

<b>Informe No.:</b>	64396	<b>Fecha de Revisión:</b>	2025-12-15
<b>Propietario:</b>	BIOCELLS DISCOVERIES INTERNACIONAL S.A	<b>Técnico de Mantenimiento:</b>	Ing. Isaac Calle
<b>Dirección:</b>	AV. SIENA 214 Y MIGUEL ANGEL, QUITO, PICHINCHA

<b>Equipo:</b>	Centrífuga	<b>Código empresa:</b>	RCE 3000004
<b>Marca:</b>	GEMMY	<b>Rango:</b>	(1000 a 4000) RPM
<b>Modelo:</b>	PLC-03	<b>División de escala:</b>	400 rpm
<b>Serie:</b>	807737	<b>Ubicación:</b>	*****

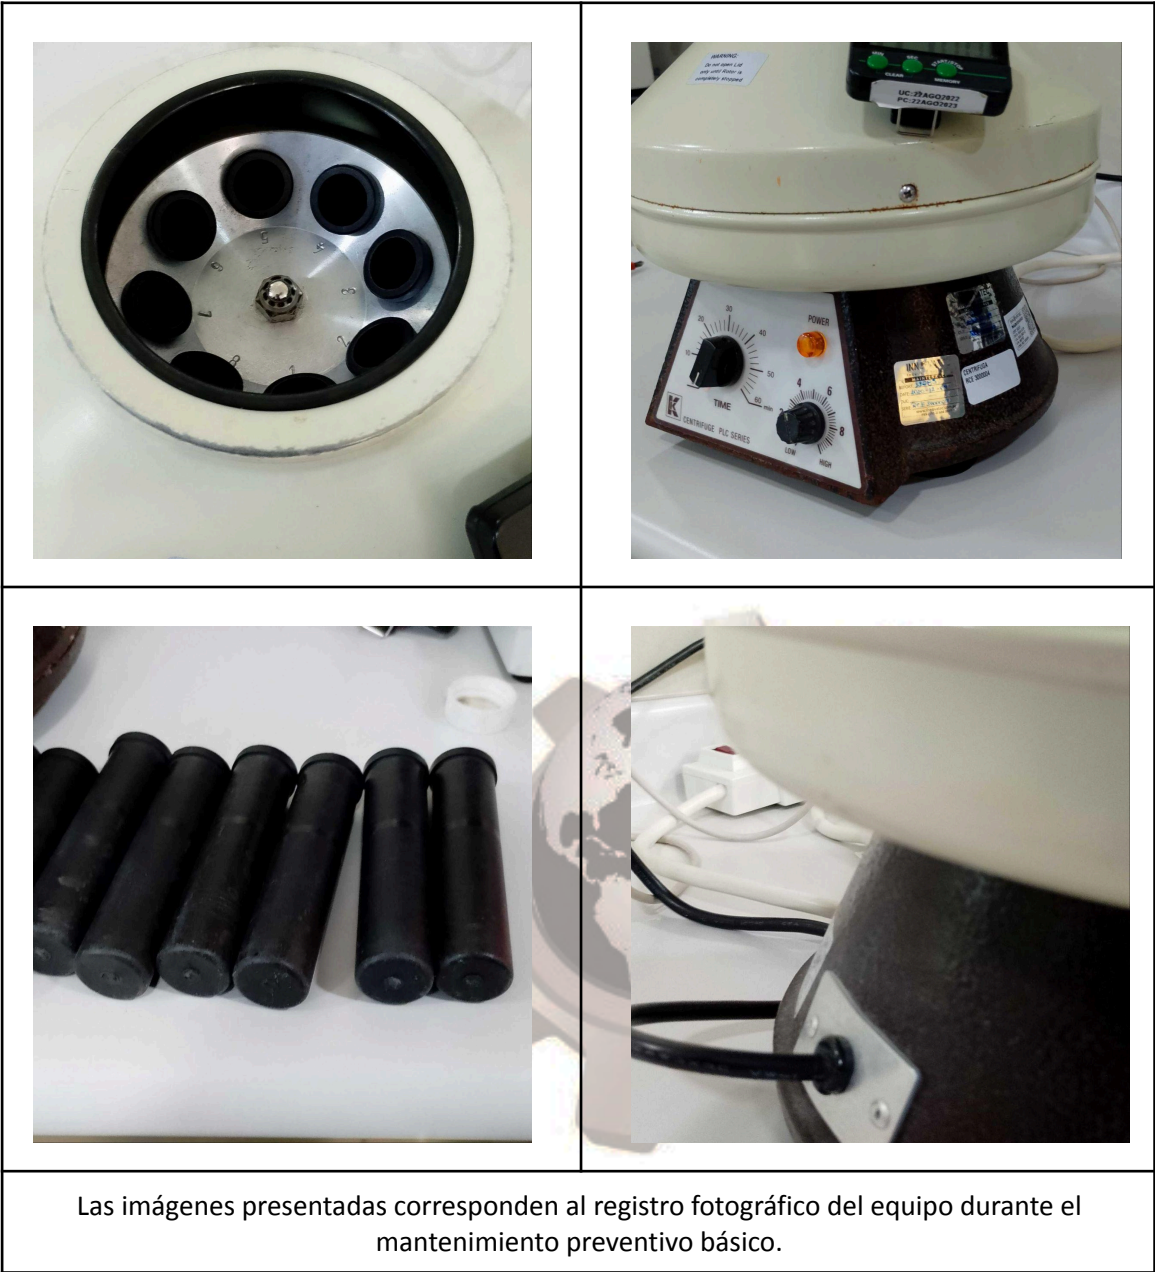
Las imágenes presentadas corresponden al registro fotográfico del equipo durante el mantenimiento preventivo básico.
