# INFORME DE MANTENIMIENTO

| <b>Informe No.:</b> | 64396 | <b>Fecha de Revisión:</b> | 2025-12-15 |

| <b>Equipo:</b> | Centrífuga | <b>Código empresa:</b> | RCE 3000004 |
| <b>Marca:</b> | GEMMY | <b>Rango:</b> | (1000 a 4000) RPM |

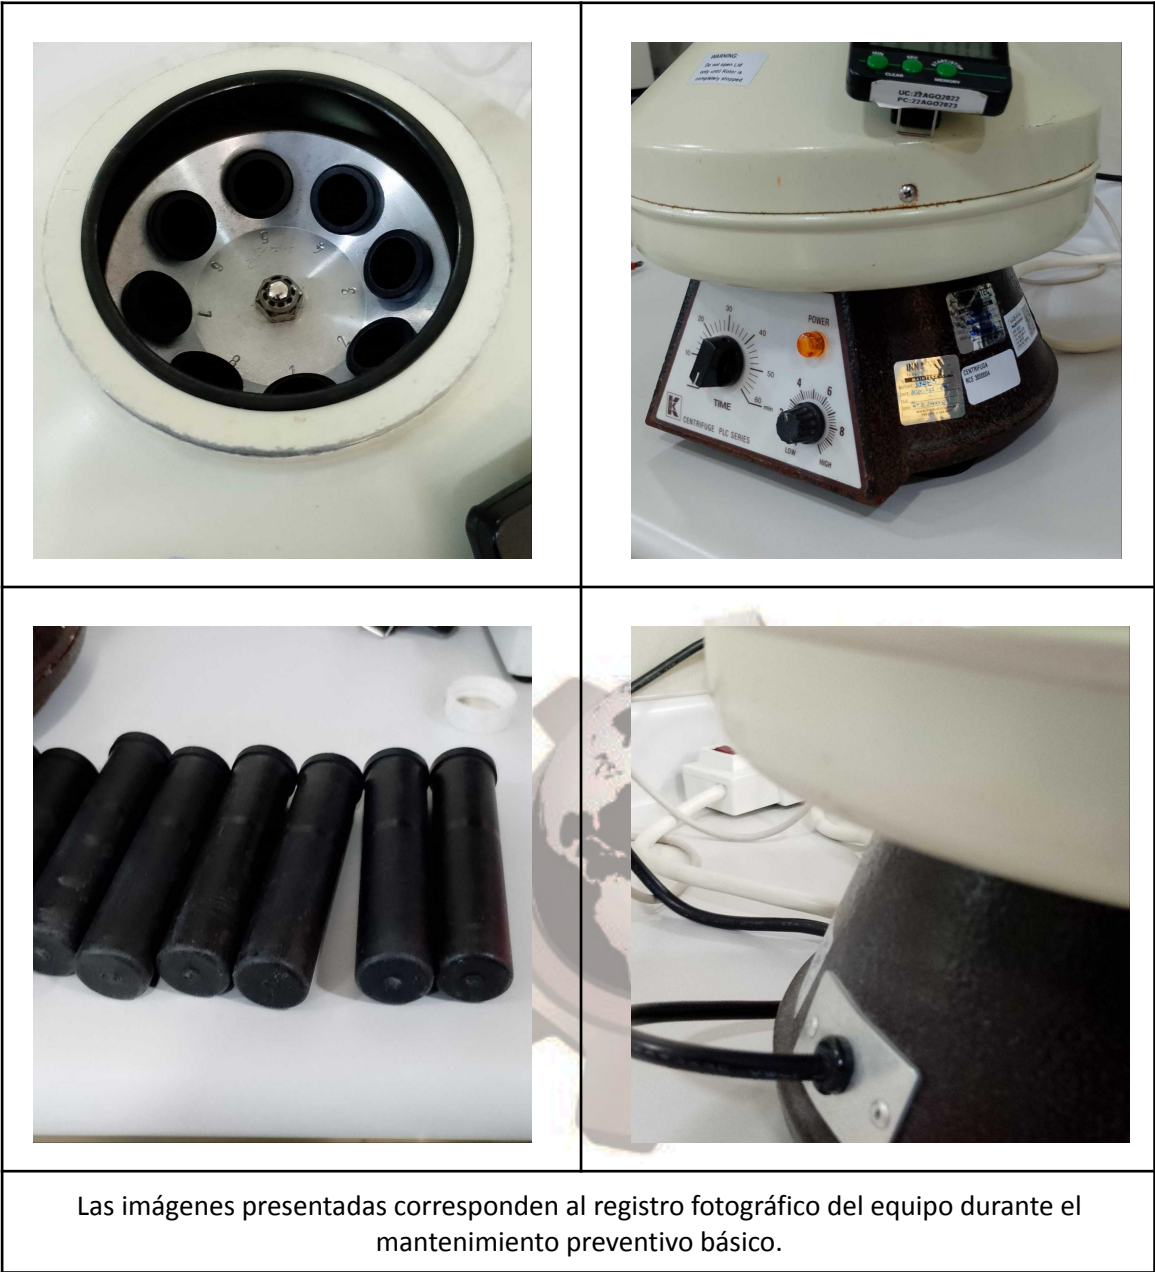
8. Anexo fotográfico

Marca: GEMMY

N.º de Serie: 807737

Las imágenes presentadas corresponden al registro fotográfico del equipo durante el mantenimiento preventivo básico.
