# INFORME DE REVISIÓN TÉCNICA

## Analizador de Gases

<b>Informe No.:</b>	64806.3	<b>Fecha de Revisión:</b>	2026-02-13
<b>Propietario:</b>	EMPRESA PUBLICA MUNICIPAL DE AGUA POTABLE Y SANEAMIENTO DE PORTOVIEJO EP	<b>Técnico de Mantenimiento:</b>	Ing. Isaac Calle
<b>Dirección:</b>	12 DE MARZO / SAN FRANCISCO S/N, PORTOVIEJO, MANABI (SEDE PRINCIPAL)

<b>Equipo:</b>	Analizador de Gases	<b>Código empresa:</b>	*****
<b>Marca:</b>	MSA	<b>Rango:</b>	10.1 CO ppm 101.6 CO ppm 9.9 C3H6 ppm 99.1 C3H6 ppm
<b>Modelo:</b>	Altair 4X	<b>División de escala:</b>	1 CO ppm 1 C3H6 ppm
<b>Serie:</b>	00285360	<b>Ubicación:</b>	Laboratorio

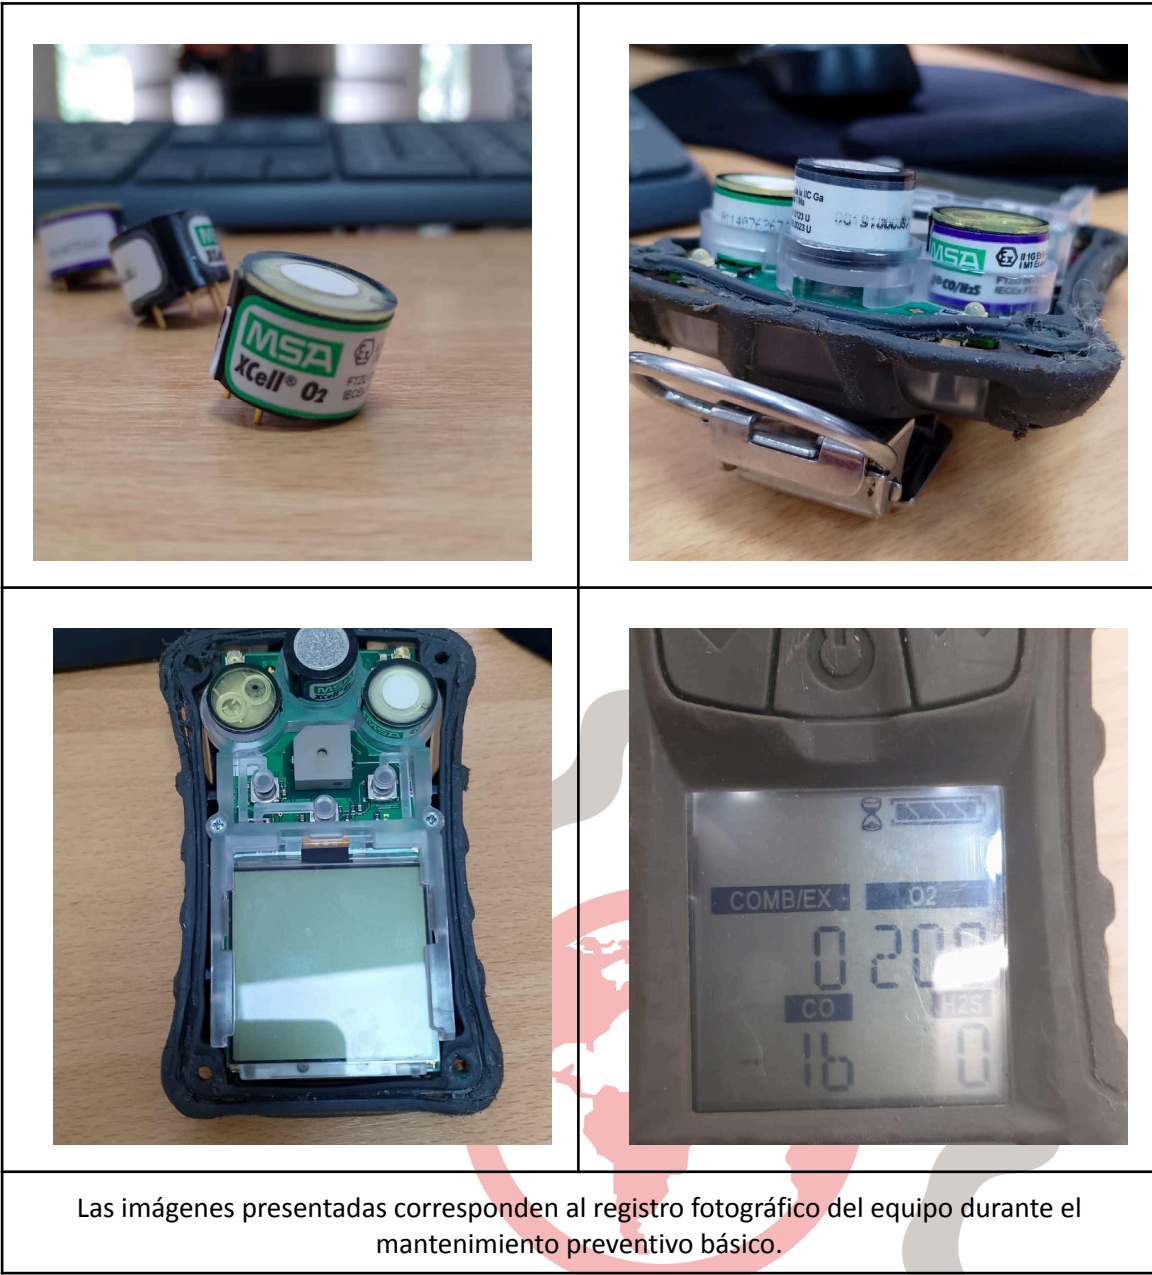
Las imágenes presentadas corresponden al registro fotográfico del equipo durante el mantenimiento preventivo básico.
