INFORME DE REVISIÓN TÉCNICA

Analizador de Gases

| Informe No.: | 64806.3 | Fecha de Revisión: | 2026-02-13 |

| Marca: | MSA | Rango: | 10.1 CO ppm 101.6 CO ppm 9.9 C3H6 ppm 99.1 C3H6 ppm |

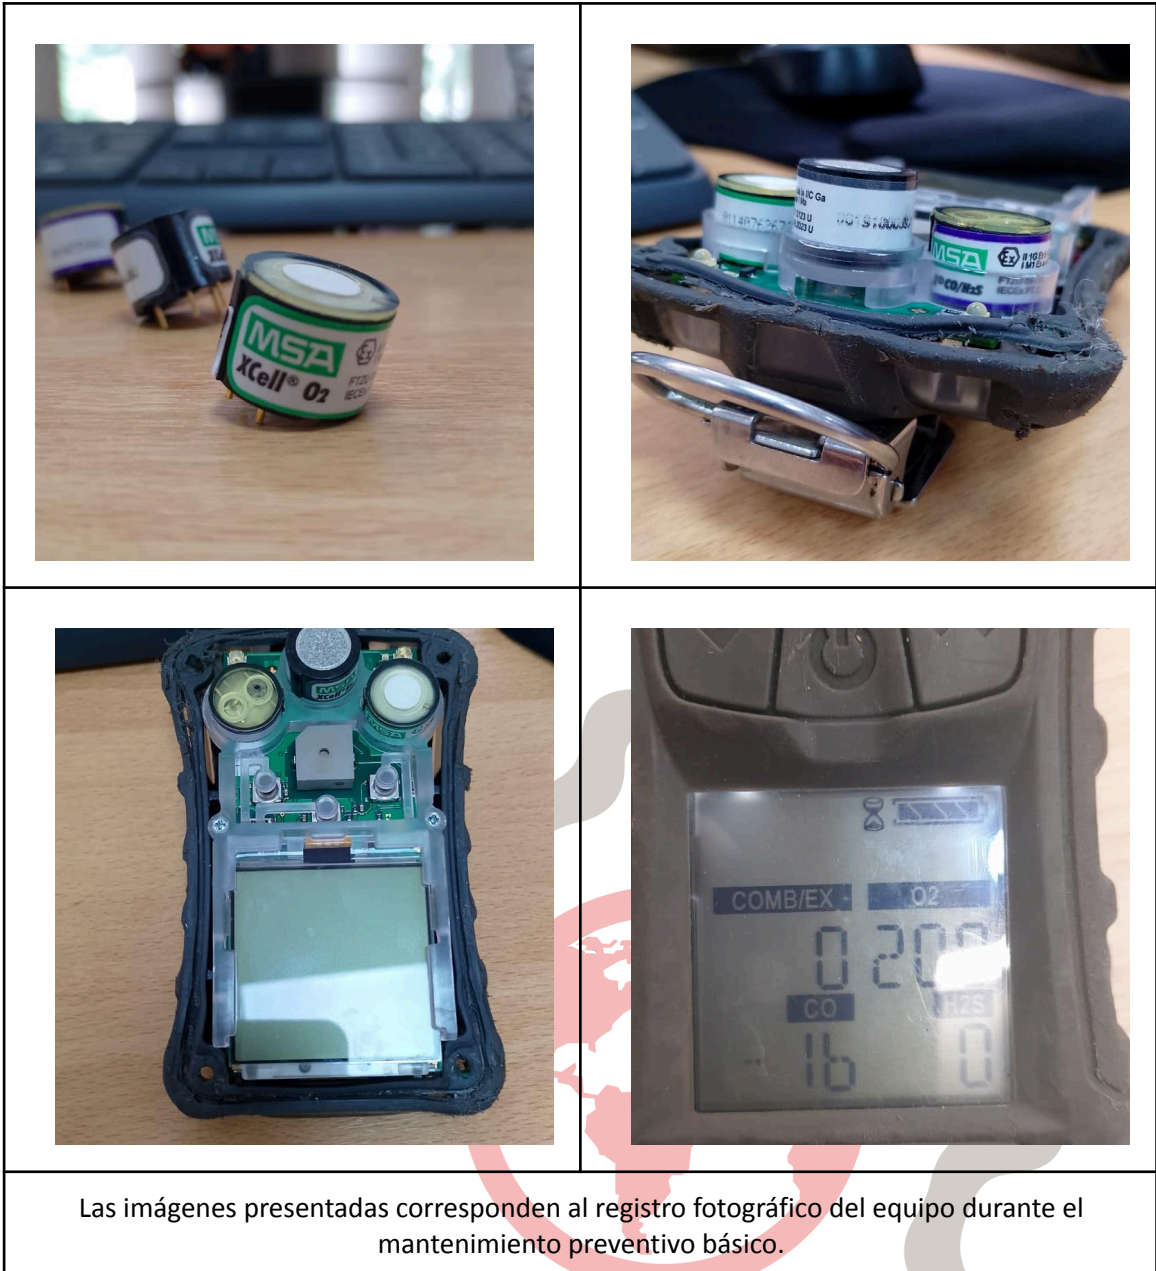
N.º de Serie: 00285360

Las imágenes presentadas corresponden al registro fotográfico del equipo durante el mantenimiento preventivo básico.
