INFORME DE REVISIÓN TÉCNICA

Informe No.:	65009	Fecha de Revisión:	2026-01-27
Propietario:	RECICLAPET	Técnico de Mantenimiento:	Tec. Mauricio Landívar
Dirección:	Barrio Selva Alegre Km 1 Via San Fernando, SANGOLQUI, PICHINCHA

Equipo:	Balanza	Código empresa:	*****
Marca:	RADWAG	Rango:	(a 2000) gr
Modelo:	PS 2100.R2	División de escala:	0.01 gr
Serie:	655743	Ubicación:	*****

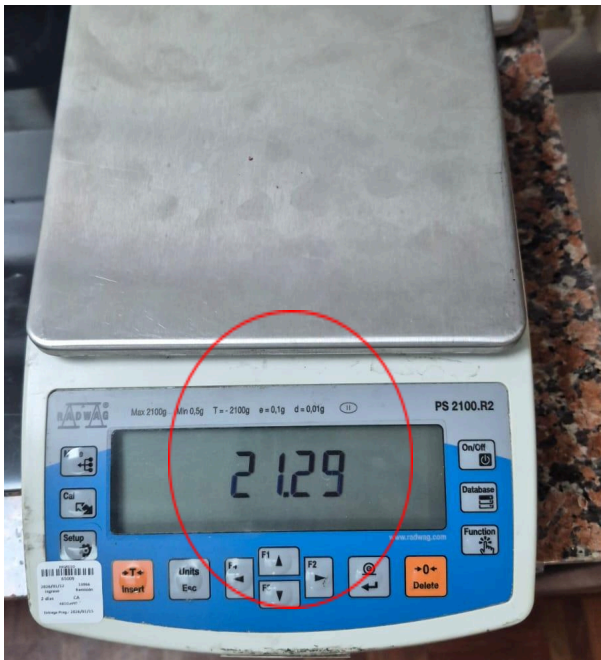
Resultados 2do Nivel: La balanza al momento de realizar pruebas de medición con peso, nos marcaba valores erróneos, por lo que se encuentra desfasada. Se procede al menú de calibración del equipo, la cual tiene dos opciones: interna o externa. Se escoge la opción externa, se sigue el procedimiento correspondiente tanto del ajuste en cero, y el valor de pesa que depende del rango especificado de la balanza. Pero al momento de finalizar la balanza presentó un mensaje “El valor se encuentra sobre el

Figura 1: Valor en pantalla si nada de peso.

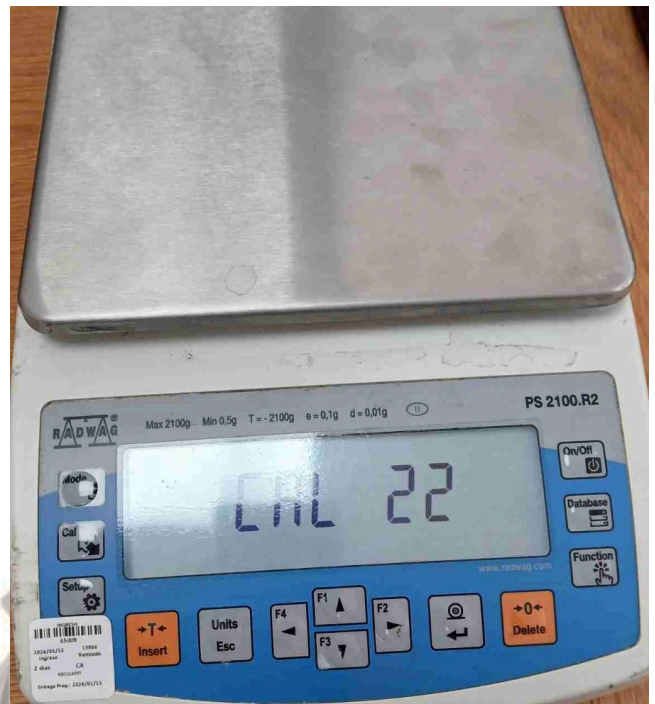
rango”, este mensaje nos indica que la balanza ya no guarda valores de calibración debido a que el sensor de carga interno está dañado, este modelo de balanzas no permite salvaguardar valores que el sensor de carga no permite, por eso bloquea el proceso de calibración externa.

- a) El equipo tiene bloqueado el proceso de guardar la calibración externa.
- b) Presenta fallas en el sensor de carga.
- c) No se pudo visualizar a profundidad debido a que el modelo es delicado en ciertos componentes y puede comprometer el funcionamiento.

Figura 2: Proceso de calibración.

- a) Ir con el proveedor para el cambio del sensor de carga o a su vez dar de baja la balanza.
