INFORME DE REVISION			
No. de Informe:	65010	Fecha de revisión:	2026-12-01
Descripción del proyecto y/o Equipo:		Detector de tensión	
Marca:	Megger	Modelo:	Easyloc Tx
No. de serie:	1918005372	ID/Código:	N/A
Propietario:	Cobra Instalaciones y Servicios S.A.		
Contacto:	Astrid Arroyo; 261-6038		
Informe realizado por:	Ing. Rodrigo Tejada

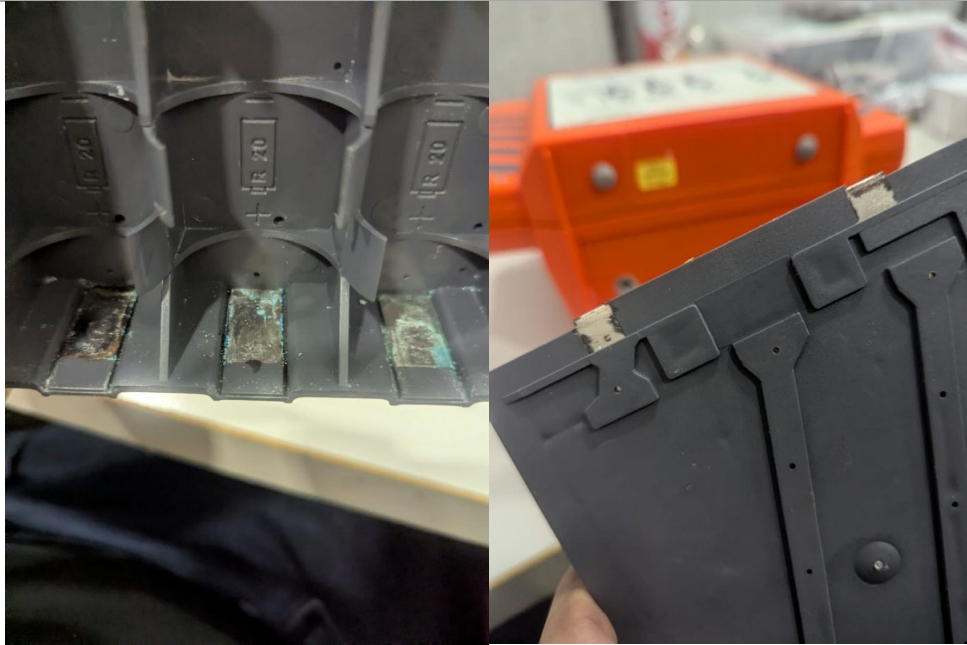
1. Motivo de la revisión:
Equipo o instrumento no enciende.
2. Acción Inmediata
Se trasladó al área de revisión y reparación de instrumentos para su debida inspección.
3. Complementos de la revisión:
Se procede al desmontaje del equipo en busca de sulfatos, falso contacto o cortocircuitos.
4. Observaciones:
Se encuentra contactos de batería con sulfatos, restos de ácido de batería. Se procede a la limpieza de los mismos con alcohol isopropílico. Preventivamente se limpian las muelas del pack de baterías utilizando el mismo método. Una vez terminada la limpieza, se procede a probar voltaje en los bornes del pack de baterías dando un resultado satisfactorio. Con estos resultados se ensambla el equipo y se da por terminado el procedimiento.

Fig 1 Sulfatos y corrosión en contactos de batería

- No dejar las pilas puestas si el equipo va a ser almacenado por tiempos prolongados.
- El ácido al ser transparente podría meterse dentro o debajo de componentes críticos, en estos casos de derrame de ácido, la corrosión podría volver a aparecer.

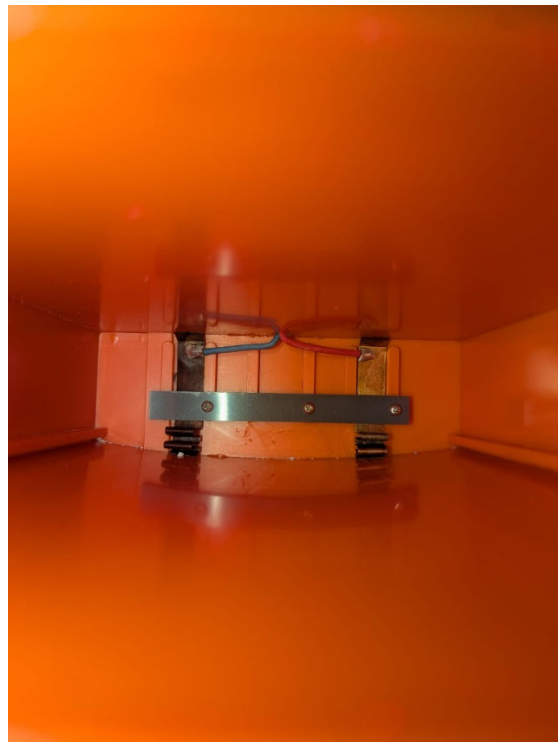
Fig 2. Muestras de contacto, una de ellas presenta leve suciedad

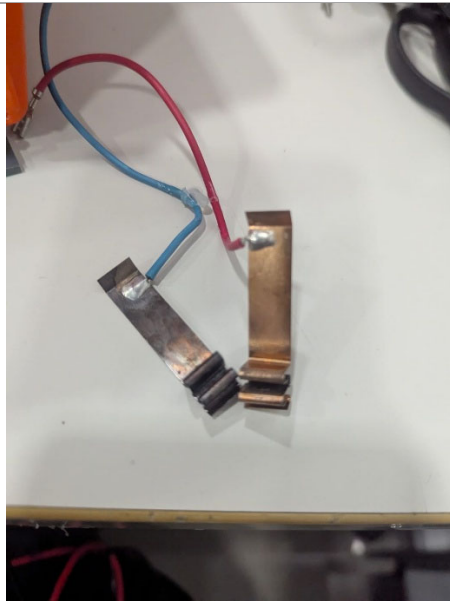
Fig 3. Muestras tras limpieza

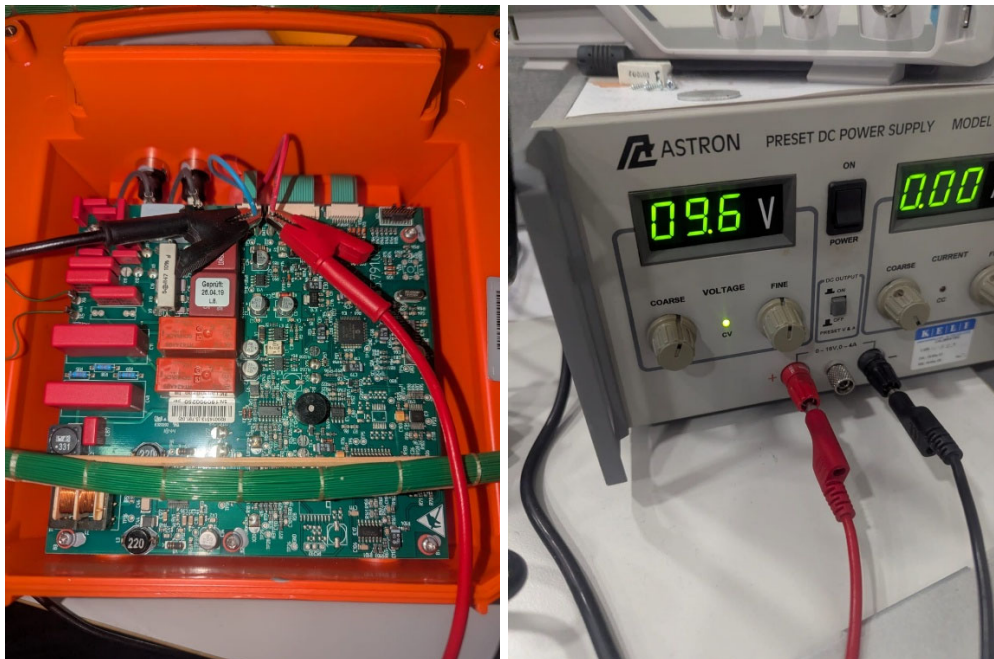
Fig 4. Prueba de la placa madre, equipo encendió sin problemas con una fuente de poder de banco lo que confina el problema en el compartimento de baterías

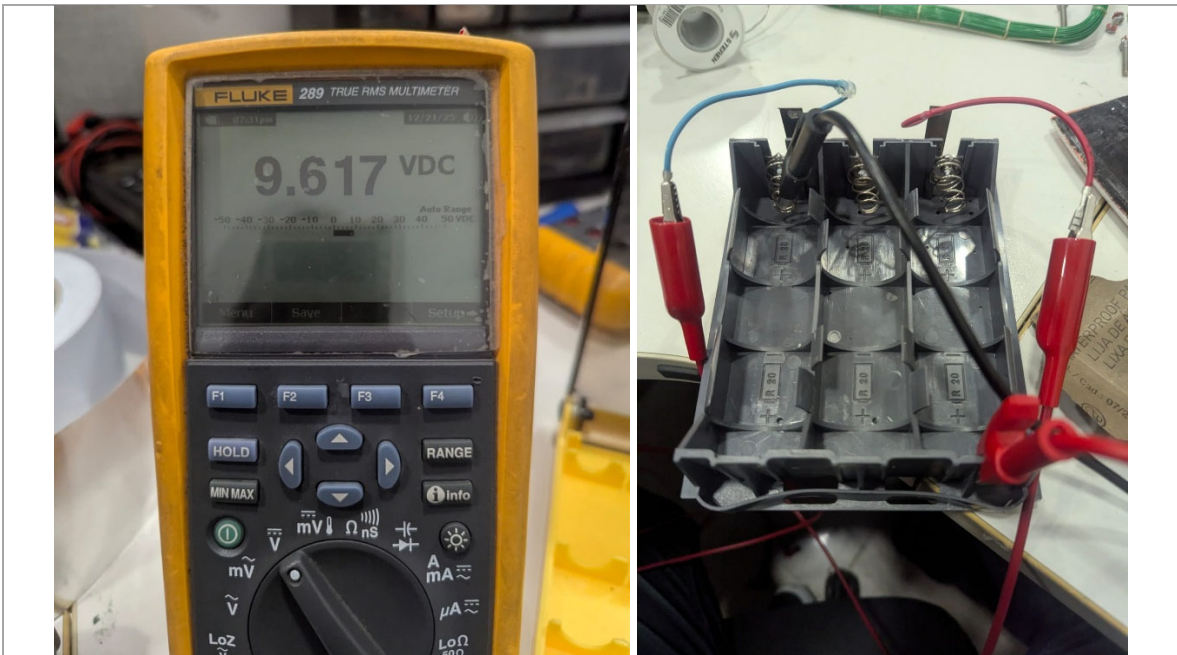
Fig 5. Medición de voltaje en compartimento de baterías marcando el voltaje correcto
