INFORME DE REVISION			
No. de Informe:	65010	Fecha de revisión:	2026-12-01
Descripción del proyecto y/o Equipo:		Detector de tensión	
Marca:	Megger	Modelo:	Easyloc Tx
No. de serie:	1918005372	ID/Código:	N/A
Propietario:	Cobra Instalaciones y Servicios S.A.		
Contacto:	Astrid Arroyo; 261-6038		
Informe realizado por:	Ing. Rodrigo Tejada

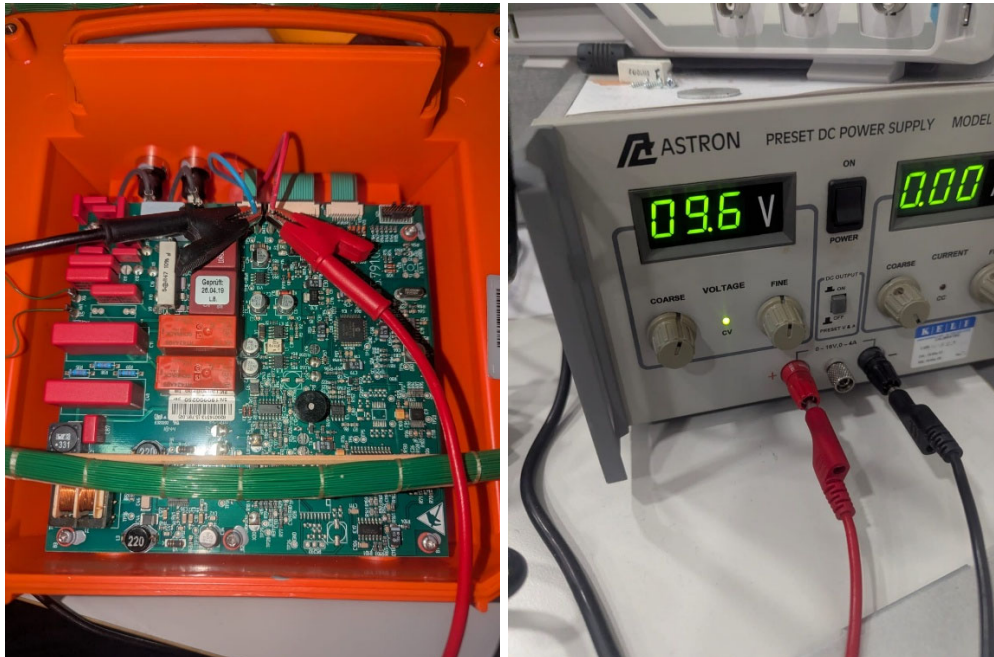
Fig 4. Prueba de la placa madre, equipo encendió sin problemas con una fuente de poder de banco lo que confina el problema en el compartimento de baterías

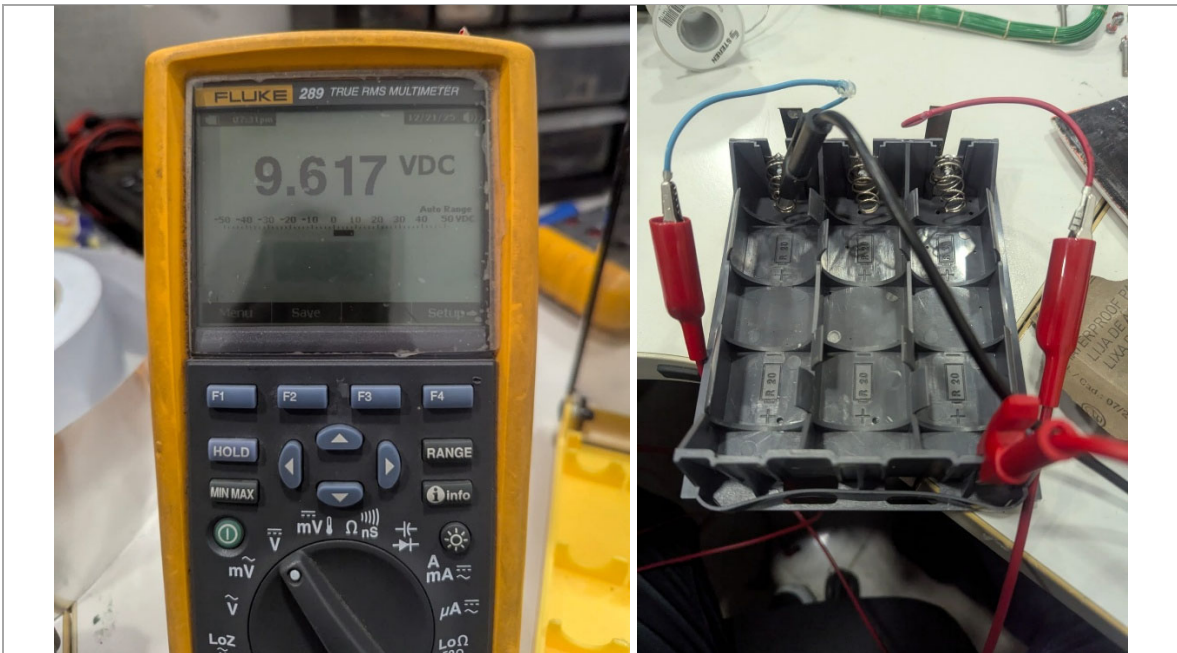
Fig 5. Medición de voltaje en compartimento de baterías marcando el voltaje correcto
