INFORME DE REVISION			
No. de Informe:	65010	Fecha de revisión:	2026-12-01
Descripción del proyecto y/o Equipo:		Detector de tensión	
Marca:	Megger	Modelo:	Easyloc Tx
No. de serie:	1918005372	ID/Código:	N/A
Propietario:	Cobra Instalaciones y Servicios S.A.		
Contacto:	Astrid Arroyo; 261-6038		
Informe realizado por:	Ing. Rodrigo Tejada

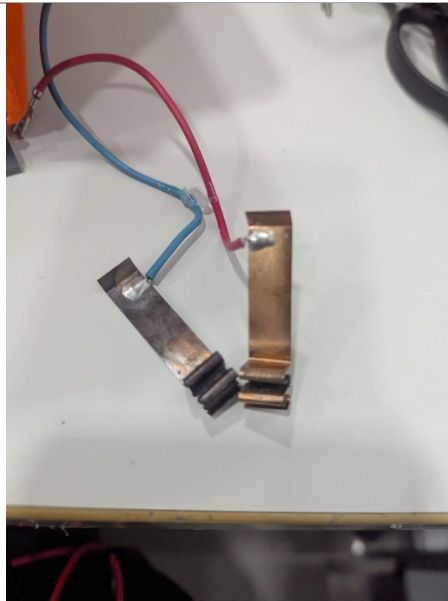
Fig 3. Muestras tras limpieza

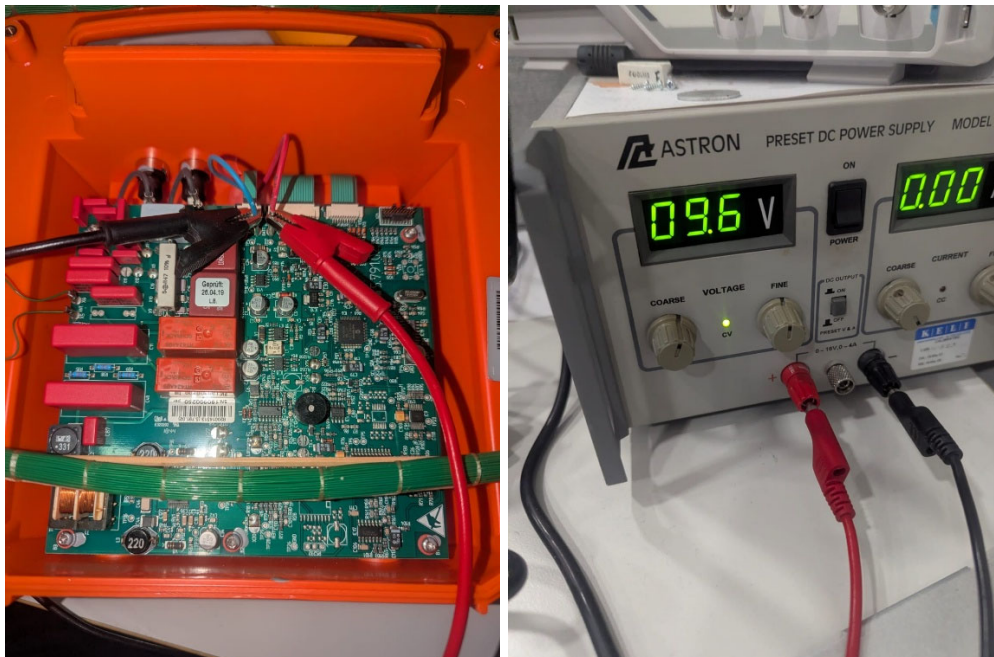
Fig 4. Prueba de la placa madre, equipo encendió sin problemas con una fuente de poder de banco lo que confina el problema en el compartimento de baterías

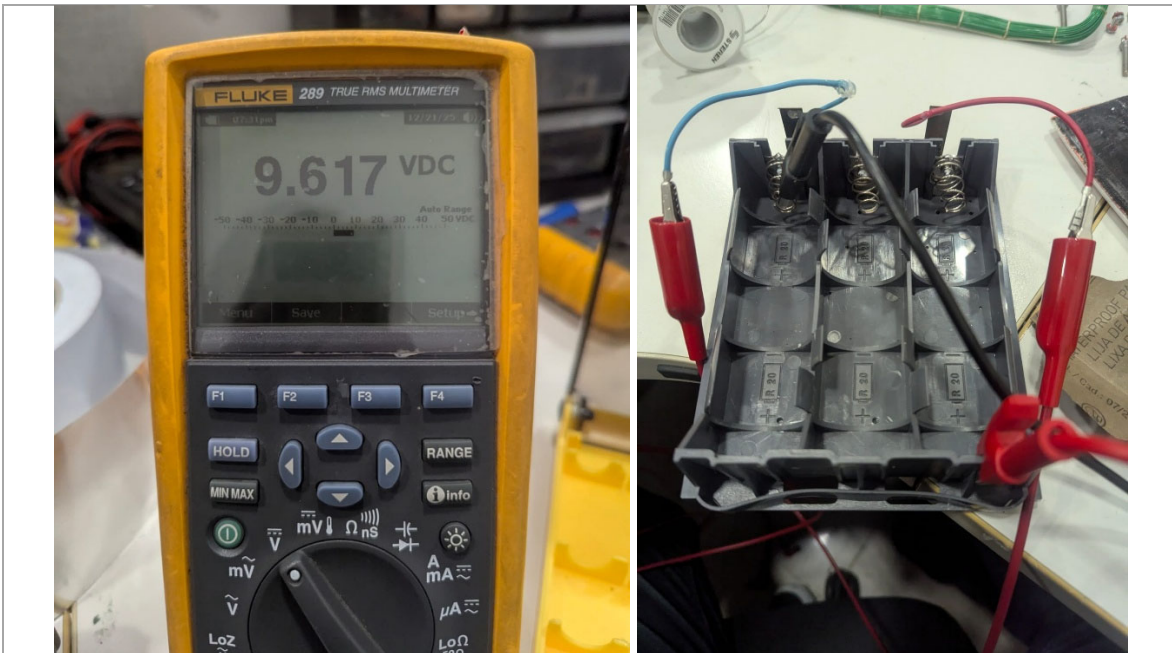
Fig 5. Medición de voltaje en compartimento de baterías marcando el voltaje correcto
