# INFORME DE REVISIÓN TÉCNICA

## LABORATORIO DE VARIABLES ELÉCTRICAS

<b>Informe No.:</b>	65012	<b>Fecha de Revisión:</b>	2026-02-03
<b>Propietario:</b>	INDUSTRIALIZADORA Y COMERCIALIZADORA DE PALMITO S.A. INCOPALMITO	<b>Técnico de Mantenimiento:</b>	Tec. Mauricio Landívar
<b>Dirección:</b>	Vía Santo Domingo Quininde km 205 Cantón Quininde

<b>Equipo:</b>	Balanza	<b>Código empresa:</b>	*****
<b>Marca:</b>	RICE LAKE	<b>Rango:</b>	( 0 a 100) kg
<b>Modelo:</b>	CW-90X	<b>División de escala:</b>	0.01 kg
<b>Serie:</b>	1850600026	<b>Ubicación:</b>	*****

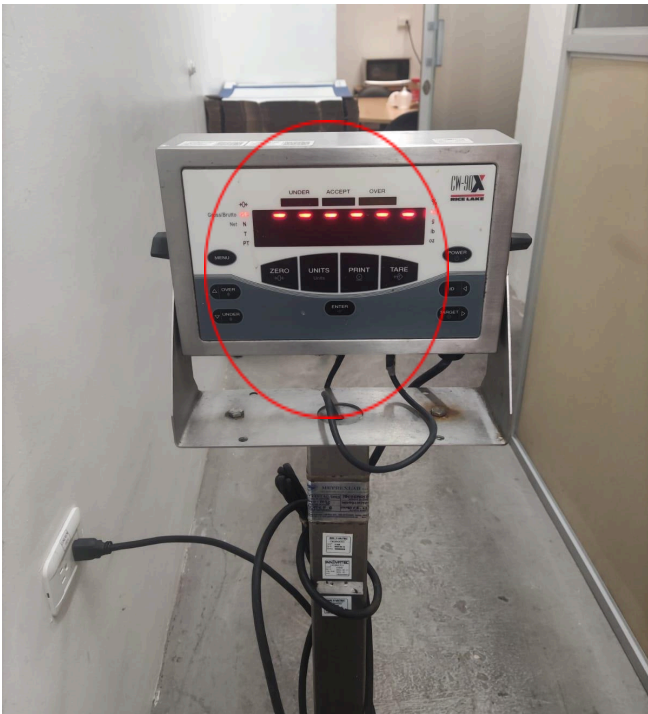
**Resultados 2do Nivel:** Al momento de encender la balanza nos marcaba un error, que al revisar con su respectivo manual, se refiere que el equipo estaba detectando valores mayores a su capacidad permitida. Por lo tanto no mostraba valores numéricos en su pantalla. Se revisó la configuración de la balanza debido a que internamente pudo tener un problema, se realiza un proceso para ajuste tanto de

- a) El equipo funciona de manera adecuada.
- b) Por alguna razón debido a configuración o mala práctica la balanza quedó con el error de sobrecarga.
- c) Si este mensaje se presenta de forma recurrente, la configuración interna del equipo está fallando.

**Figura 1: Mensaje de error del equipo.**

- a) No exceder la capacidad máxima de la balanza y no cambiar alguna configuración para su funcionamiento.

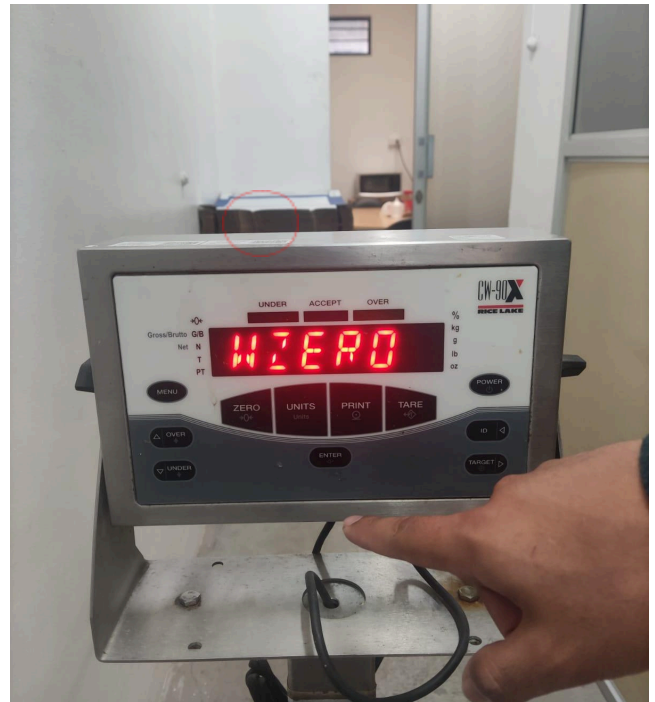
cero como del valor máximo de la balanza. Una vez realizado cada paso siguiendo las indicaciones de su manual, el equipo mostró valores numéricos y se verificó que si estaba pesando de manera correcta.

**Figura 2: Configuración de la balanza.**

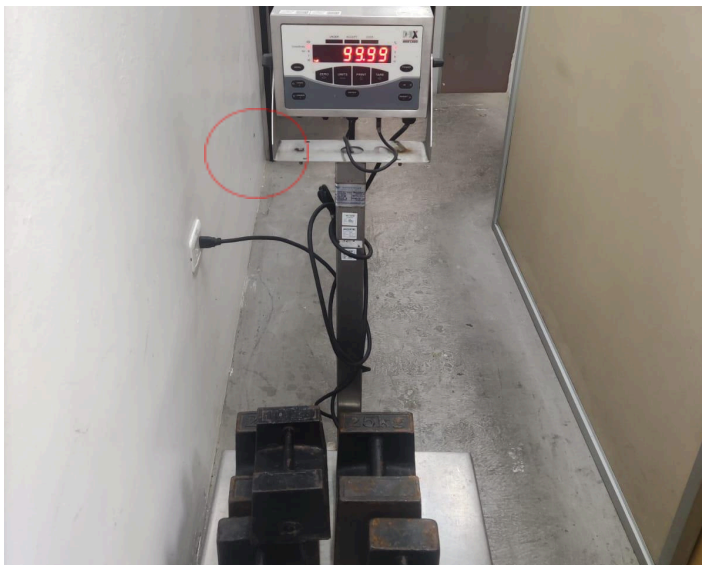
**Figura 3: Medición del equipo.**
