# INFORME DE MANTENIMIENTO PREVENTIVO BÁSICO

<b>Informe No.:</b>	65357	<b>Fecha de Revisión:</b>	2026-01-27
<b>Propietario:</b>	BIOCELLS DISCOVERIES INTERNACIONAL S.A	<b>Técnico de Mantenimiento:</b>	Ing. Isaac Calle
<b>Dirección:</b>	AV. SIENA 214 Y MIGUEL ANGEL, QUITO, PICHINCHA

<b>Equipo:</b>	Centrífuga	<b>Código empresa:</b>	RCE1000002
<b>Marca:</b>	BECKMAN	<b>Rango:</b>	(200 a 7000) RPM
<b>Modelo:</b>	MODEL TJ-6 CENTRIFUGE	<b>División de escala:</b>	200 rpm
<b>Serie:</b>	340439	<b>Ubicación:</b>	Laboratorio

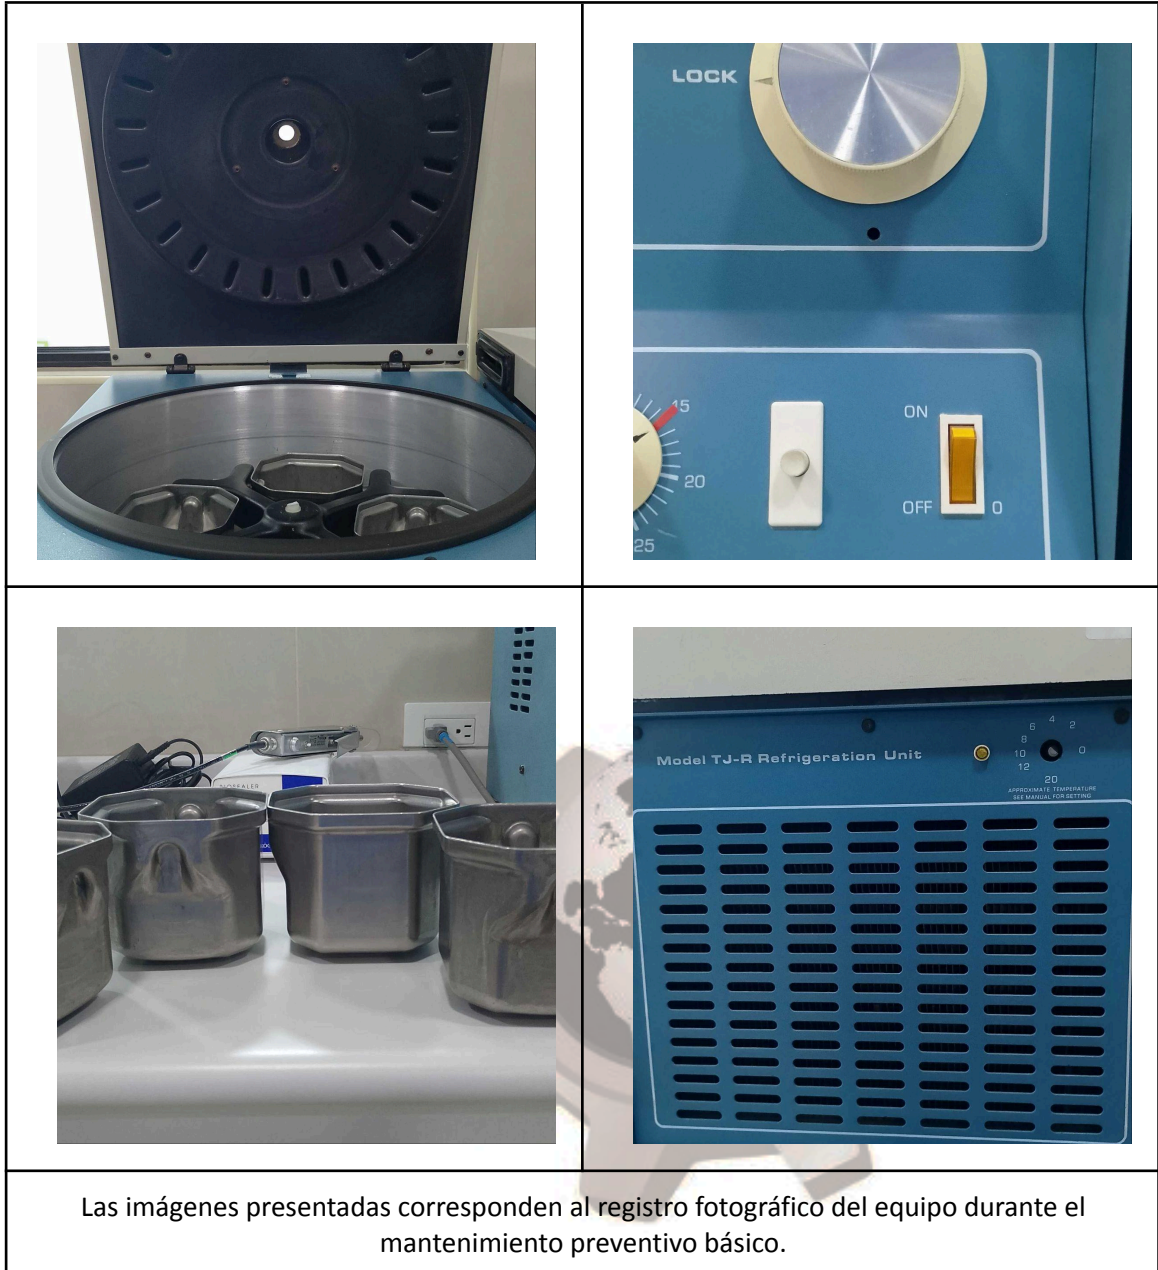
Las imágenes presentadas corresponden al registro fotográfico del equipo durante el mantenimiento preventivo básico.
