# INFORME DE REVISIÓN TÉCNICA

<b>Informe No.:</b>	65367	<b>Fecha de Revisión:</b>	2026-02-18
<b>Propietario:</b>	Empresa Publica Municipal de Agua Potable y Alcantarillado de Ibarra.	<b>Técnico de Mantenimiento:</b>	Ing. Isaac Calle
<b>Dirección:</b>	Calles Juan Martínez de Orbe S/N y Machala tras el hospital del IESS

<b>Equipo:</b>	Analizador de Gases	<b>Código empresa:</b>	*****
<b>Marca:</b>	VENTIS	<b>Rango:</b>	10.1 CO ppm 101.6 CO ppm 9.9 C3H6 ppm 99.1 C3H6 ppm
<b>Modelo:</b>	MX4	<b>División de escala:</b>	1 CO ppm 1 C3H6 ppm
<b>Serie:</b>	17082W1-055	<b>Ubicación:</b>	Laboratorio

El equipo ingresa al laboratorio para evaluación técnica debido a que no energiza ni ejecuta secuencia de arranque al intentar su encendido en condiciones normales de operación.

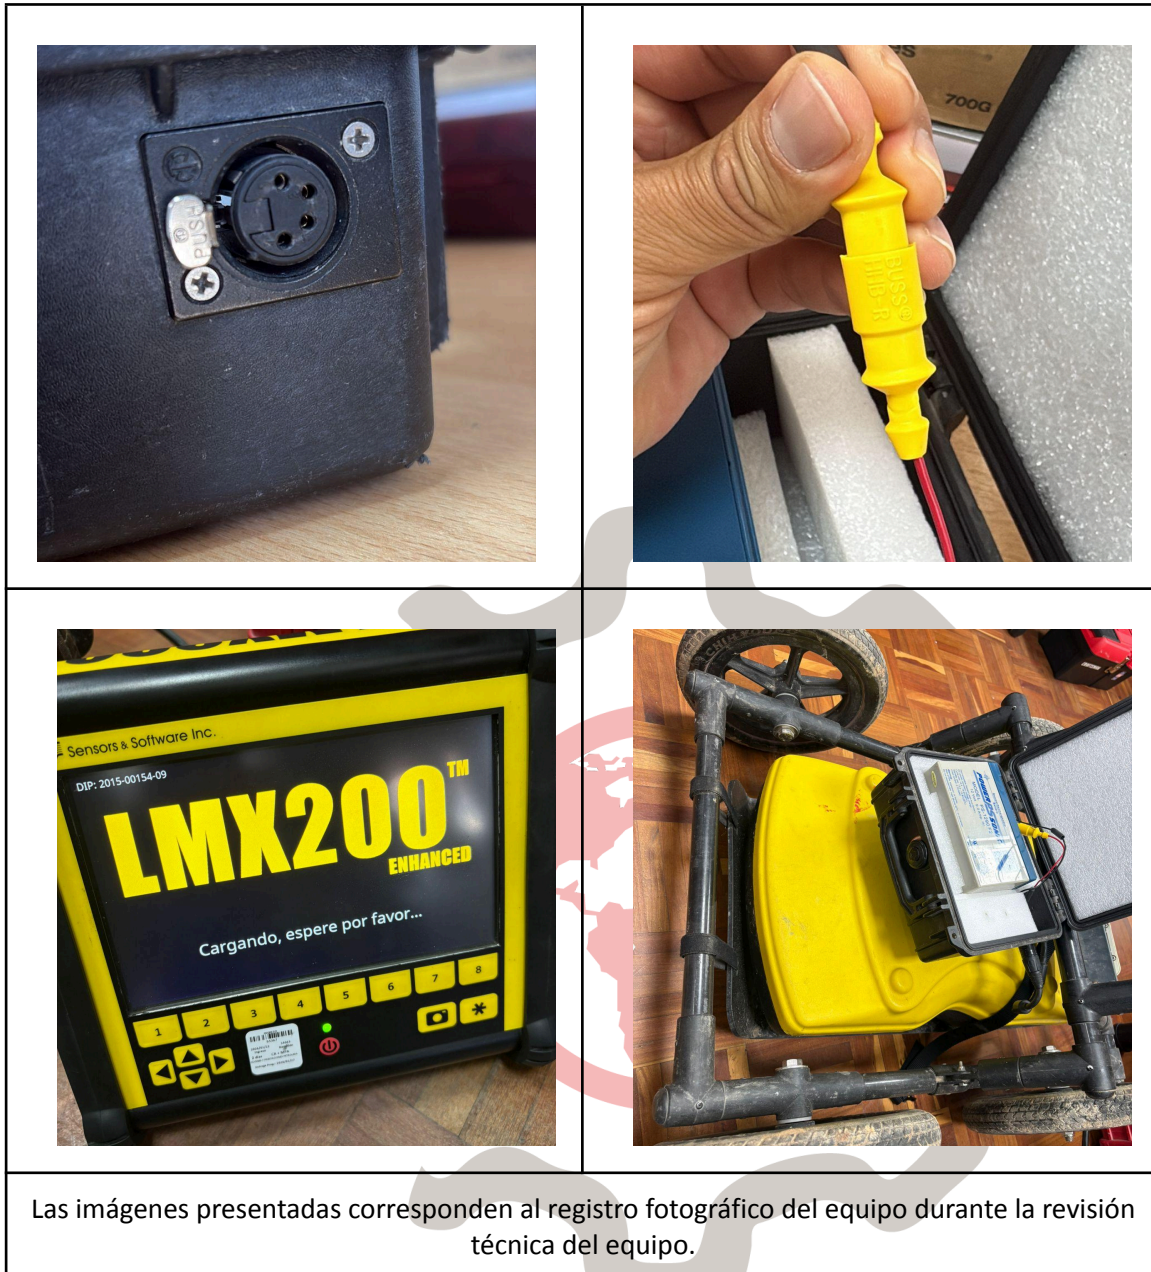
**N.º de Serie:** 17082W1-042

- El equipo no energiza debido a falla directa en el sistema de alimentación, específicamente por batería agotada y conector XLR deteriorado.

Las imágenes presentadas corresponden al registro fotográfico del equipo durante la revisión técnica del equipo.

- Para restablecer la operatividad del equipo se requiere:
- Reemplazo completo de la batería por unidad nueva compatible con especificaciones originales del fabricante.
- Sustitución del conector XLR por componente nuevo.
- Verificación de polaridad y continuidad posterior a la instalación.
- Prueba de energización y validación funcional completa.
- Comprobación de estabilidad de voltaje bajo carga operativa.
