INFORME DE REVISIÓN TÉCNICA

Radar de penetración del suelo

Informe No.:	65367	Fecha de Revisión:	2026-02-18
Propietario:	Empresa Publica Municipal de Agua Potable y Alcantarillado de Ibarra.	Técnico de Mantenimiento:	Ing. Isaac Calle
Dirección:	Calles Juan Martínez de Orbe S/N y Machala tras el hospital del IESS

Equipo:	Analizador de Gases	Código empresa:	*****
Marca:	VENTIS	Rango:	10.1 CO ppm 101.6 CO ppm 9.9 C3H6 ppm 99.1 C3H6 ppm
Modelo:	MX4	División de escala:	1 CO ppm 1 C3H6 ppm
Serie:	17082W1-055	Ubicación:	Laboratorio

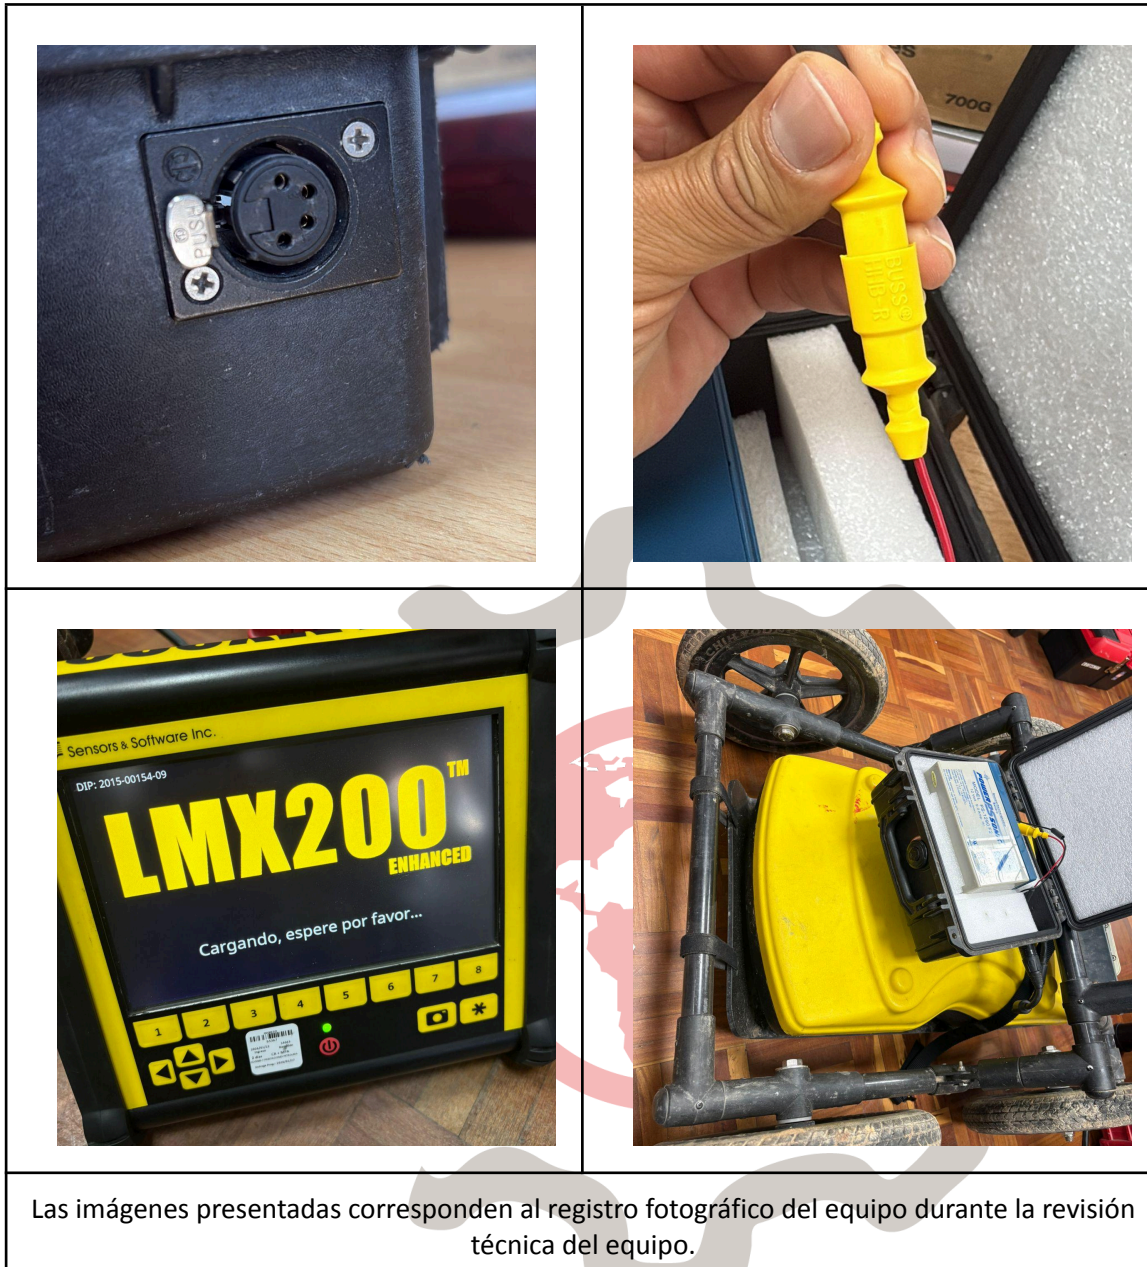
N.º de Serie: 17082W1-042

- Desgaste normal por uso en campo.
- Sin fracturas estructurales críticas en el bastidor.
- Cableado principal en condiciones físicas aceptables.
- Conector de alimentación tipo XLR con evidencia de deterioro mecánico y posible fatiga de contacto.

- Ausencia total de encendido del sistema.
- No se activa pantalla ni indicadores luminosos.
- La batería instalada no entrega el voltaje nominal requerido bajo carga.
- Se detecta caída significativa de tensión al intentar energizar el equipo.
- El conector XLR presenta falso contacto y posible pérdida de continuidad intermitente.

Las mediciones indican que la batería ha alcanzado el fin de su vida útil operativa, afectando directamente la capacidad de arranque del sistema.

- El equipo no energiza debido a falla directa en el sistema de alimentación, específicamente por batería agotada y conector XLR deteriorado.

- Para restablecer la operatividad del equipo se requiere:
- Reemplazo completo de la batería por unidad nueva compatible con especificaciones originales del fabricante.
- Sustitución del conector XLR por componente nuevo.
- Verificación de polaridad y continuidad posterior a la instalación.
- Prueba de energización y validación funcional completa.
- Comprobación de estabilidad de voltaje bajo carga operativa.
