# INFORME DE MANTENIMIENTO CORRECTIVO BÁSICO

Informe No.:	65903	Fecha de Mantenimiento:	2026-02-06
Propietario:	ANDRANGO CALVACHI YESSENIA CECILIA	Técnico de Mantenimiento:	Mauricio Landivar
Dirección:	E8 S52-154 Y CALLE S52C

Equipo:	PRT	Código empresa:	*****
Marca:	Fluke	Rango:	(-200 a 420) °C
Modelo:	5615	División de escala:	*****
Serie:	5646413	Ubicación:	*****

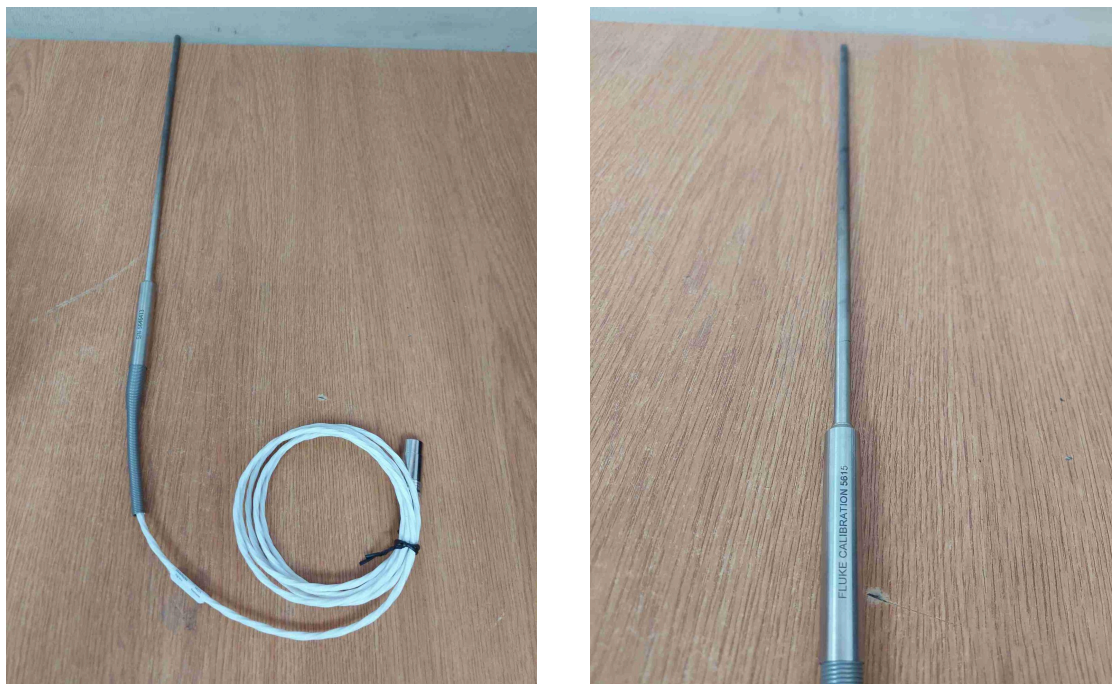
Se realizó una inspección visual y eléctrica del sensor PRT Fluke modelo 5615, determinando que el equipo se encuentra en correcto estado físico, sin daños en el cuerpo del sensor ni en el aislamiento del cable. Se verificó continuidad eléctrica del conductor interno, confirmando que el sensor no presenta fallas y que la intervención requerida no está asociada a un defecto del equipo.

**Figura 1. Vista general del equipo.**

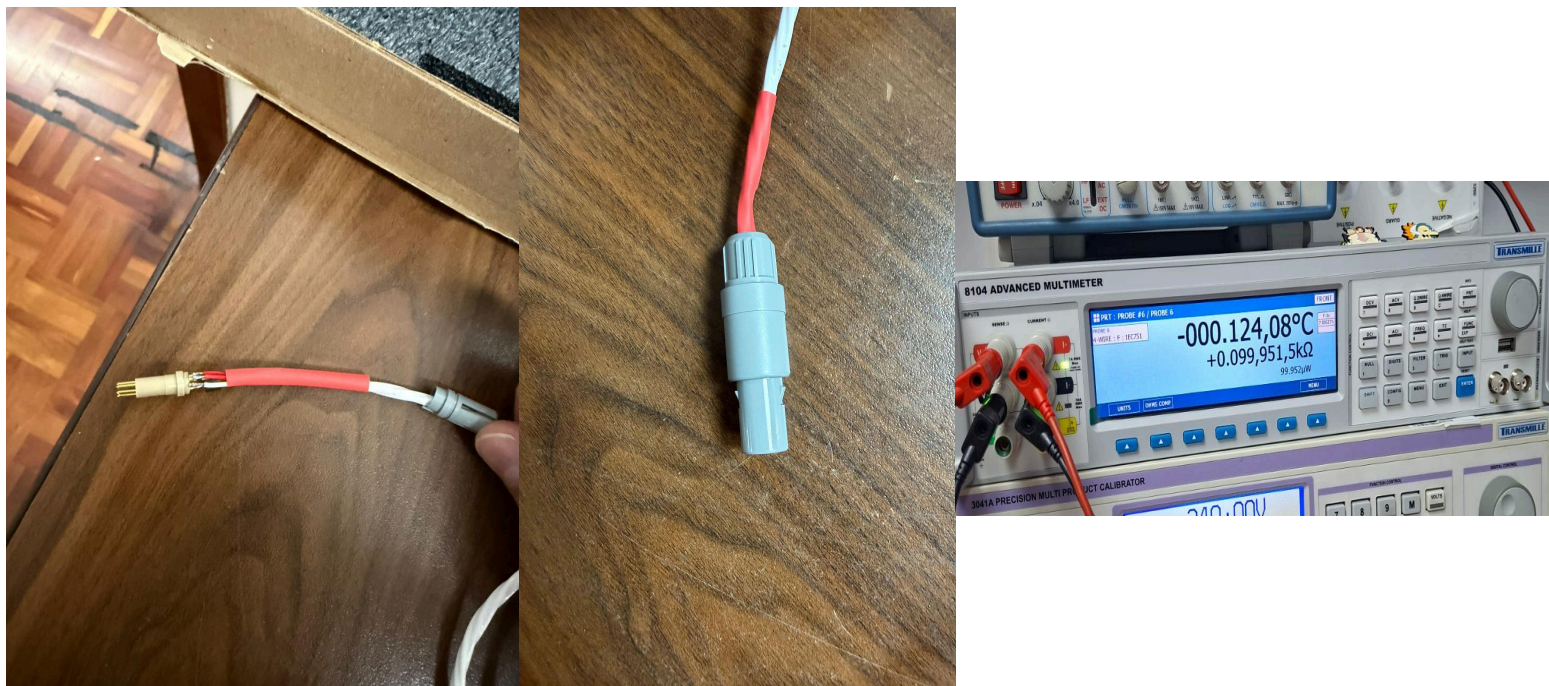
Se procedió al cambio del tipo de entrada del sensor PRT, realizando la soldadura adecuada de los conductores a los nuevos conectores, asegurando correcta fijación mecánica y continuidad eléctrica.

La prueba a 0 °C permite validar que la resistencia del PRT corresponde al valor esperado en el punto de referencia del agua-hielo, confirmando que la modificación del conector no afecta la integridad ni la exactitud de la medición.

**Figura 2. Nuevo conector arreglado y encendido del equipo.**

- 6.1. Evitar esfuerzos mecánicos sobre el nuevo conector para no afectar las soldaduras internas.
- 6.2. Manipular el sensor siguiendo las recomendaciones del fabricante.
- 6.3. Realizar calibraciones periódicas conforme al uso y criticidad del proceso donde será instalado.
