# INFORME DE MANTENIMIENTO CORRECTIVO BÁSICO

Informe No.:	65903	Fecha de Mantenimiento:	2026-02-06
Propietario:	ANDRANGO CALVACHI YESSENIA CECILIA	Técnico de Mantenimiento:	Mauricio Landivar
Dirección:	E8 S52-154 Y CALLE S52C

Equipo:	PRT	Código empresa:	*****
Marca:	Fluke	Rango:	(-200 a 420) °C
Modelo:	5615	División de escala:	*****
Serie:	5646413	Ubicación:	*****

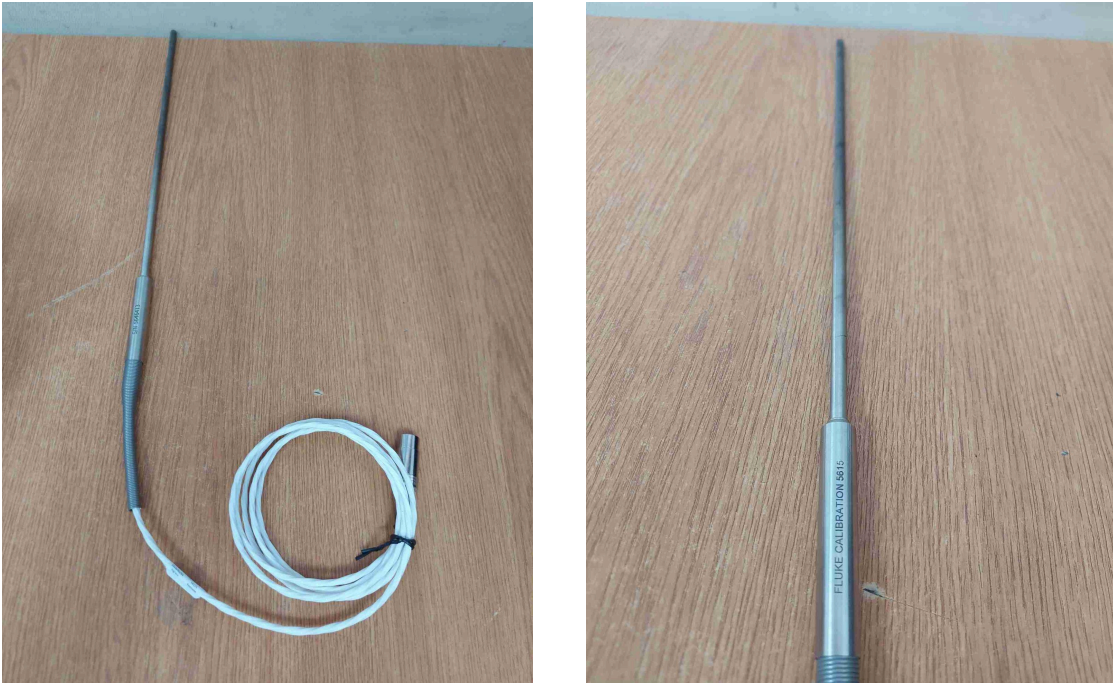
Se realizó una inspección visual y eléctrica del sensor PRT Fluke modelo 5615, determinando que el equipo se encuentra en correcto estado físico, sin daños en el cuerpo del sensor ni en el aislamiento del cable. Se verificó continuidad eléctrica del conductor interno, confirmando que el sensor no presenta fallas y que la intervención requerida no está asociada a un defecto del equipo.

**Figura 1.** Vista general del equipo.

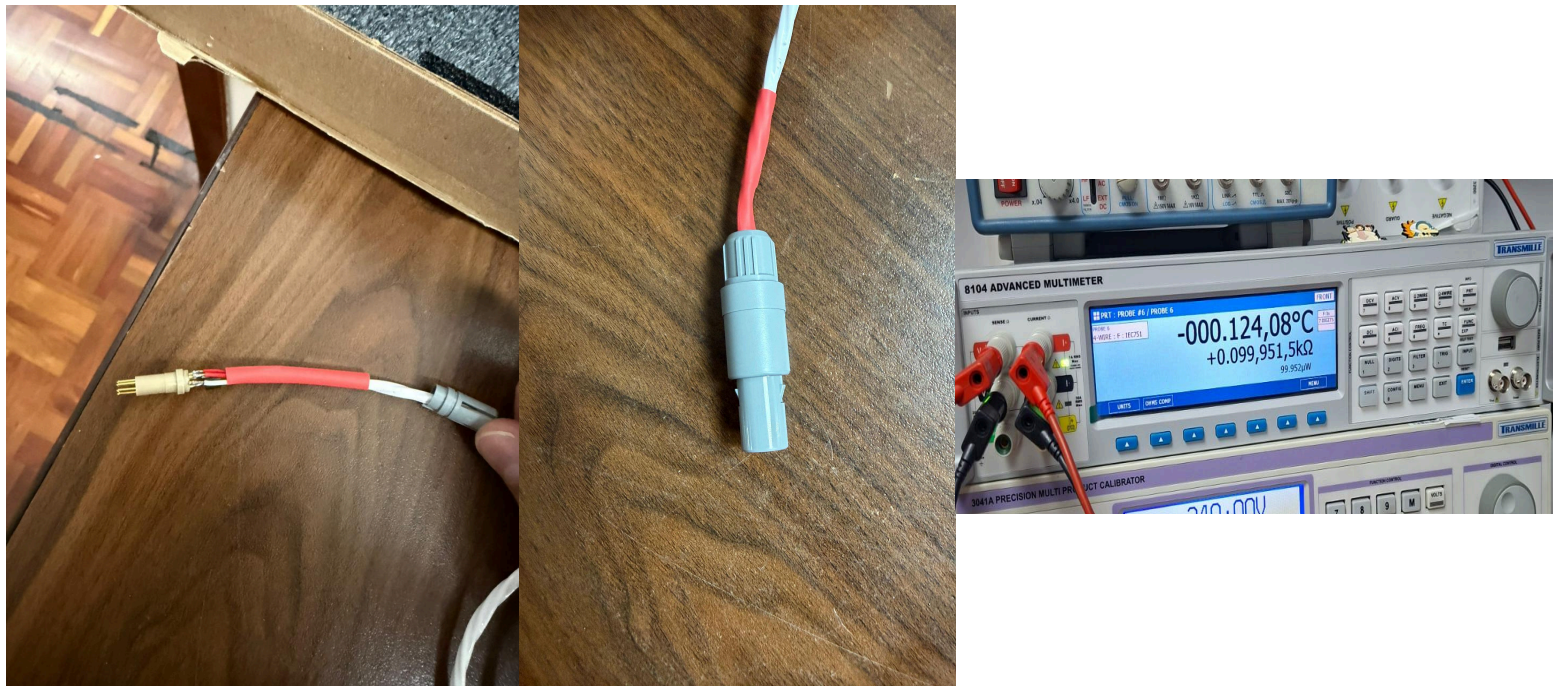
Se procedió al cambio del tipo de entrada del sensor PRT, realizando la soldadura adecuada de los conductores a los nuevos conectores, asegurando correcta fijación mecánica y continuidad eléctrica.

La prueba a 0 °C permite validar que la resistencia del PRT corresponde al valor esperado en el punto de referencia del agua-hielo, confirmando que la modificación del conector no afecta la integridad ni la exactitud de la medición.

**Figura 2.** Nuevo conector arreglado y encendido del equipo.

- 6.1. Evitar esfuerzos mecánicos sobre el nuevo conector para no afectar las soldaduras internas.
- 6.2. Manipular el sensor siguiendo las recomendaciones del fabricante.
- 6.3. Realizar calibraciones periódicas conforme al uso y criticidad del proceso donde será instalado.
