INFORME DE REVISIÓN TÉCNICA

Informe No.:	65930	Fecha de Revisión:	2026-02-13
Propietario:	BIOCELLS DISCOVERIES INTERNACIONAL S.A.	Técnico de Mantenimiento:	Ing. Isaac Calle
Dirección:	AV. SIENA 214 Y MIGUEL ANGEL, QUITO, PICHINCHA

Equipo:	INYECTOR	Código empresa:	SYP2000112
Marca:	ORION SAGE	Rango:	*****
Modelo:	M365	División de escala:	*****
Serie:	003551	Capacidad:	*****

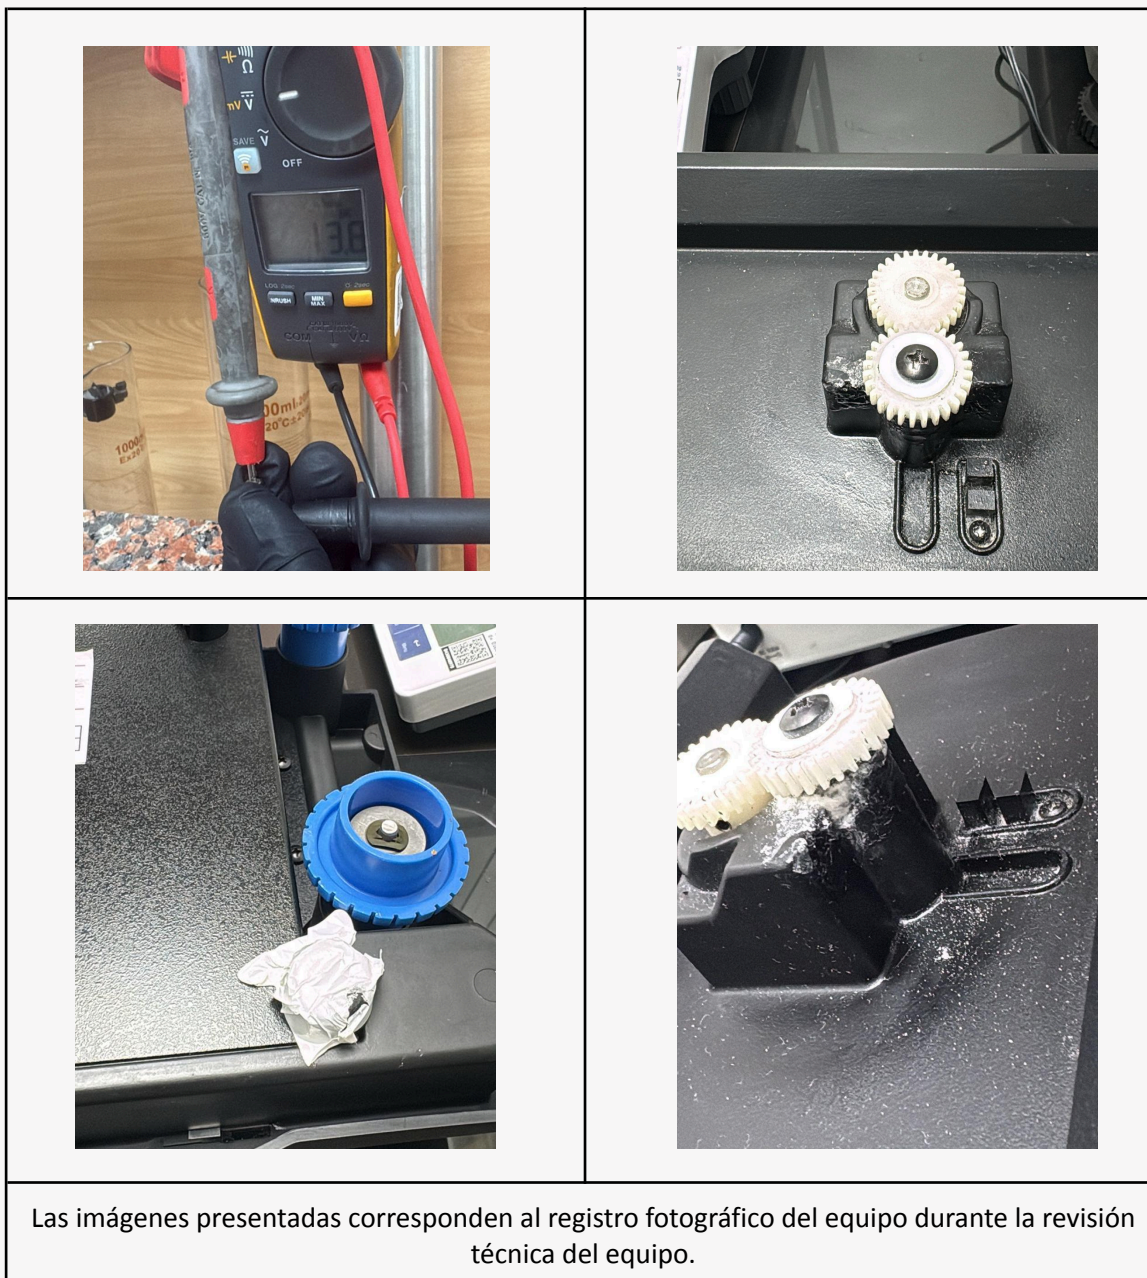
Equipo (Modelo): M365

N.º de Serie: 003551
