INFORME DE MANTENIMIENTO PREVENTIVO BÁSICO

Informe No.:	65930	Fecha de Revisión:	2026-02-13
Propietario:	BIOCELLS DISCOVERIES INTERNACIONAL S.A.	Técnico de Mantenimiento:	Ing. Isaac Calle
Dirección:	AV. SIENA 214 Y MIGUEL ANGEL, QUITO, PICHINCHA

Equipo:	INYECTOR	Código empresa:	SYP2000112
Marca:	ORION SAGE	Rango:	*****
Modelo:	M365	División de escala:	*****
Serie:	003551	Capacidad:	*****

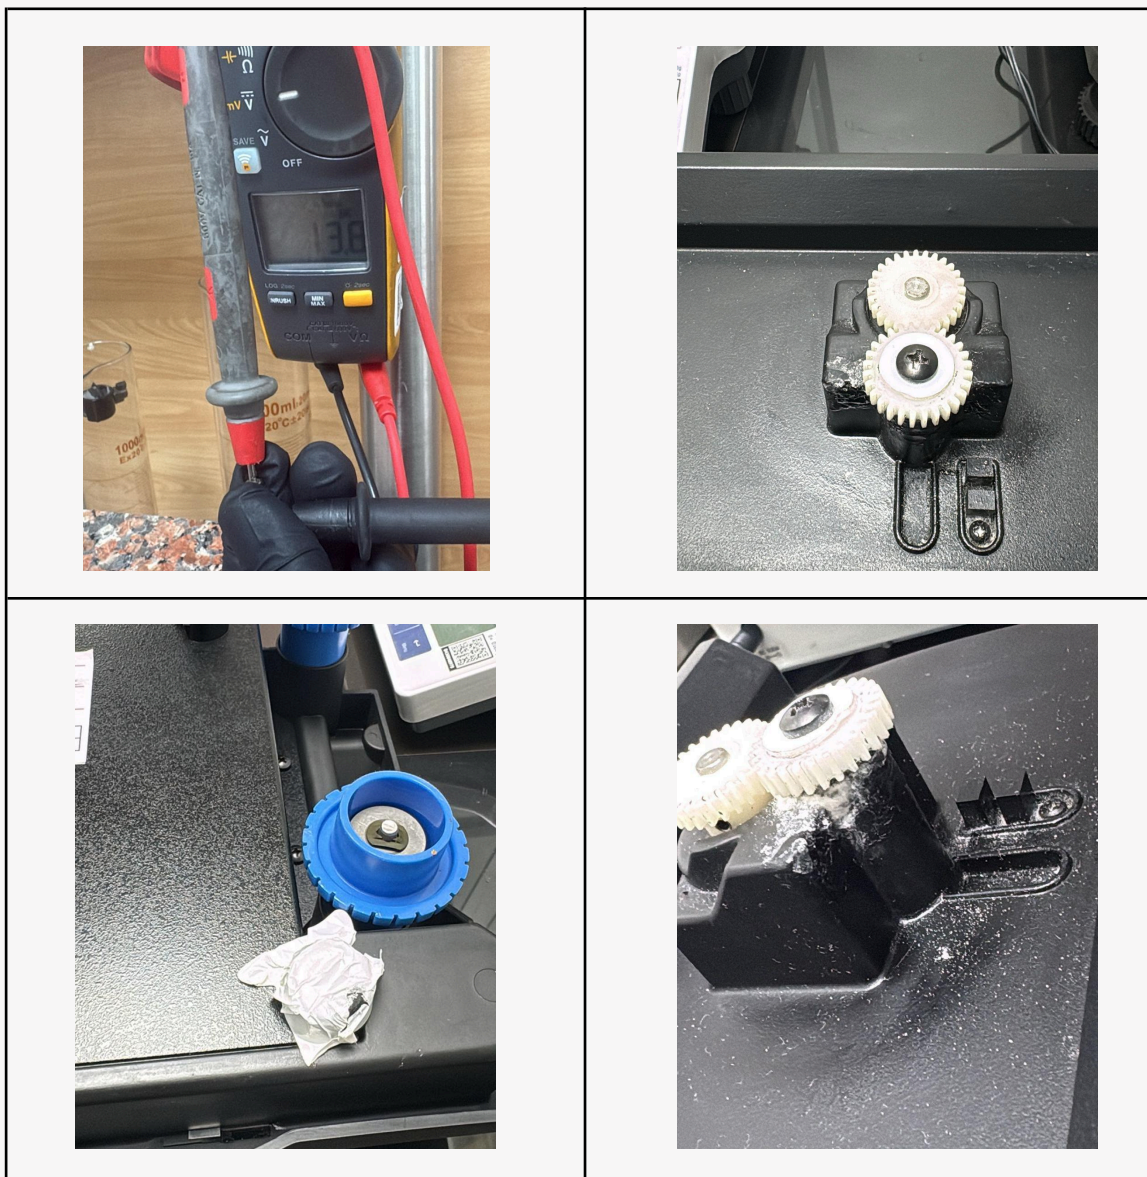
Las imágenes presentadas corresponden al registro fotográfico del equipo durante el mantenimiento preventivo básico.
