INFORME DE REVISION			
No. de Informe:	66191	Fecha de revisión:	2026-19-02
Descripción del proyecto y/o Equipo:	Cinta de aforo con sensor de temperatura		
Marca:	MMC International Corp.	Modelo:	D-2401-2
No. de serie:	18535	ID/Código:	N/A
Propietario:	José María Morelos II		
Contacto:	N/A		
Informe realizado por:	Ing. Rodrigo Tejada

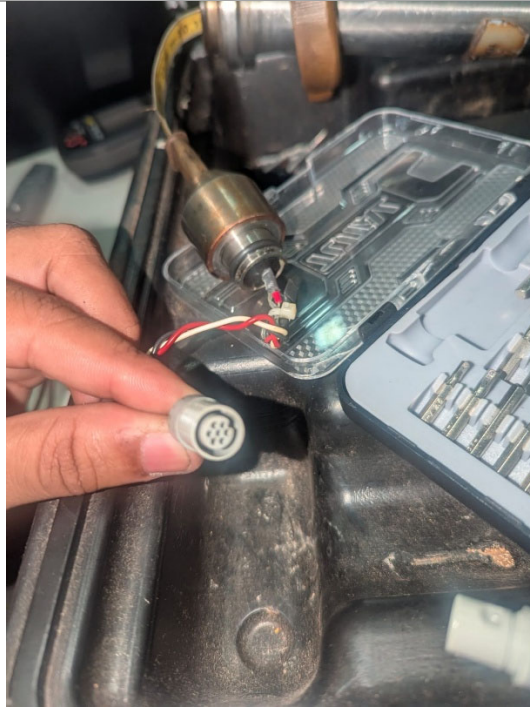
Fig 3. Conector del sensor en buen estado

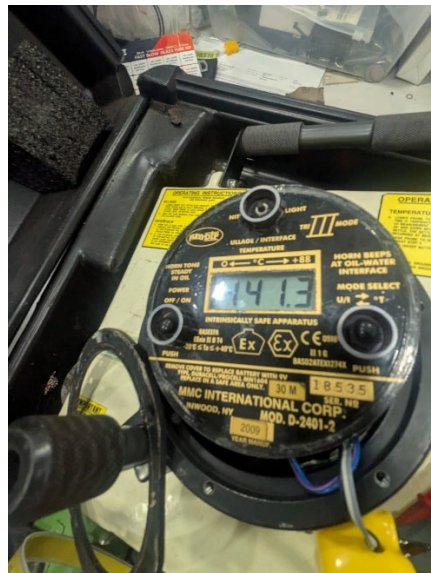
Fig. 6 Falla persistente en el equipo.

- En vista de el mecanismo de acción y de condiciones de uso, no es recomendable utilizar un equipo con posibles puntos donde pueda producirse una chispa (soldadura del cable), la cual podría provocar un accidente severo.
- Reemplazo del equipo debido a la fatiga del cableado de señal del sensor a la placa.
- De ser posible, conseguir el repuesto de la cinta, ya que es una opción viable para reestablecer el equipo.
