INFORME DE REVISION			
No. de Informe:	66191	Fecha de revisión:	2026-19-02
Descripción del proyecto y/o Equipo:	Cinta de aforo con sensor de temperatura		
Marca:	MMC International Corp.	Modelo:	D-2401-2
No. de serie:	18535	ID/Código:	N/A
Propietario:	José María Morelos II		
Contacto:	N/A		
Informe realizado por:	Ing. Rodrigo Tejada

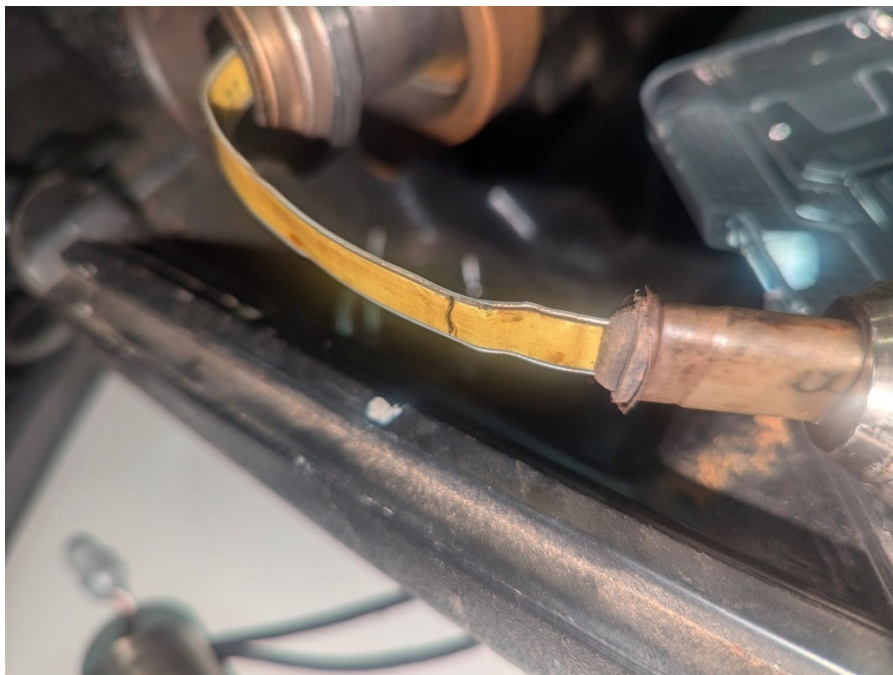
Fig 4. Punto de interrupción de señal, cable suelto

- En vista de el mecanismo de acción y de condiciones de uso, no es recomendable utilizar un equipo con posibles puntos donde pueda producirse una chispa (soldadura del cable), la cual podría provocar un accidente severo.
- Reemplazo del equipo debido a la fatiga del cableado de señal del sensor a la placa.
- De ser posible, conseguir el repuesto de la cinta, ya que es una opción viable para reestablecer el equipo.
