INFORME DE REVISION			
No. de Informe:	66191	Fecha de revisión:	2026-19-02
Descripción del proyecto y/o Equipo:	Cinta de aforo con sensor de temperatura		
Marca:	MMC International Corp.	Modelo:	D-2401-2
No. de serie:	18535	ID/Código:	N/A
Propietario:	José María Morelos II		
Contacto:	N/A		
Informe realizado por:	Ing. Rodrigo Tejada

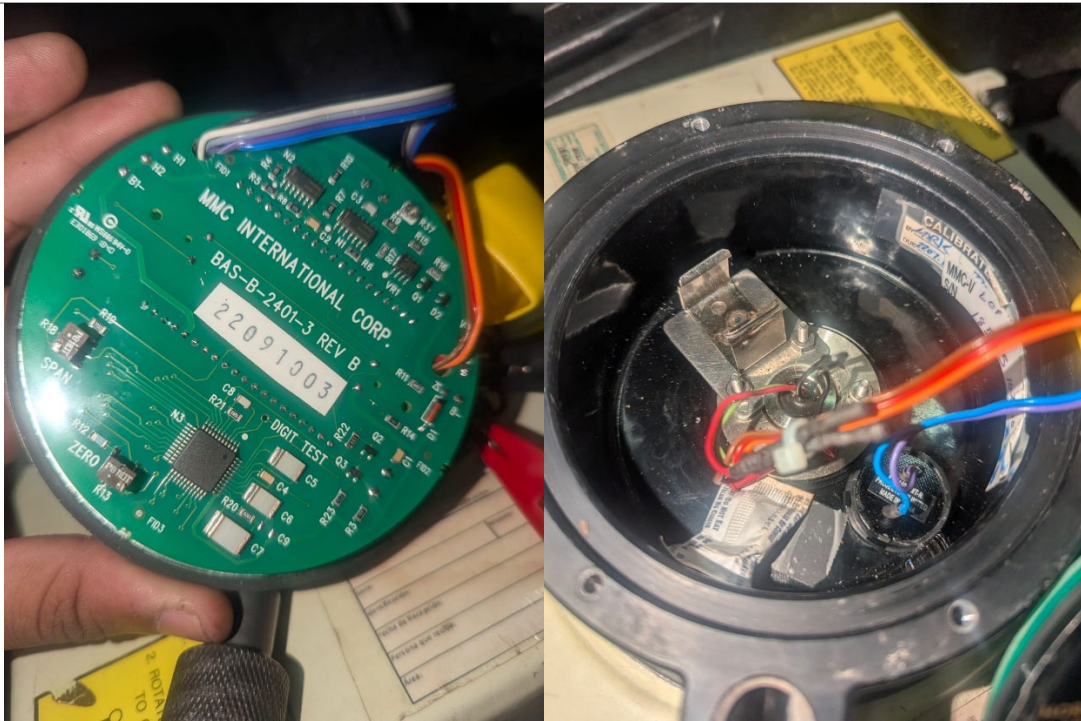
Fig 1 Placa en buen estado

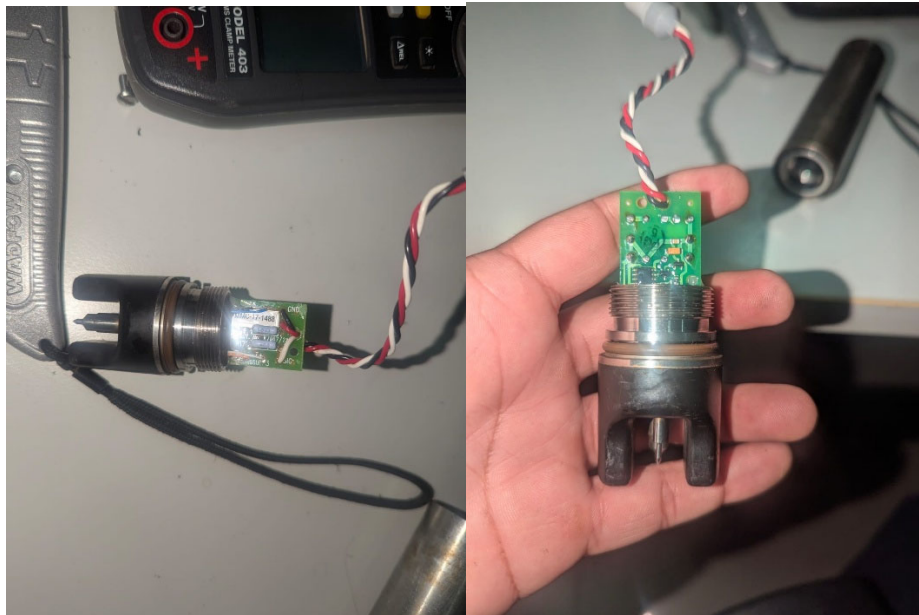
Fig 2. Sensor de temperatura en buen estado

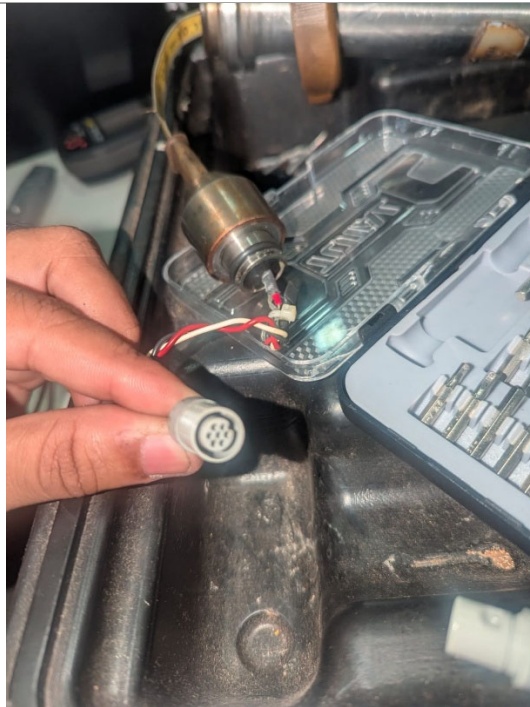
Fig 3. Conector del sensor en buen estado

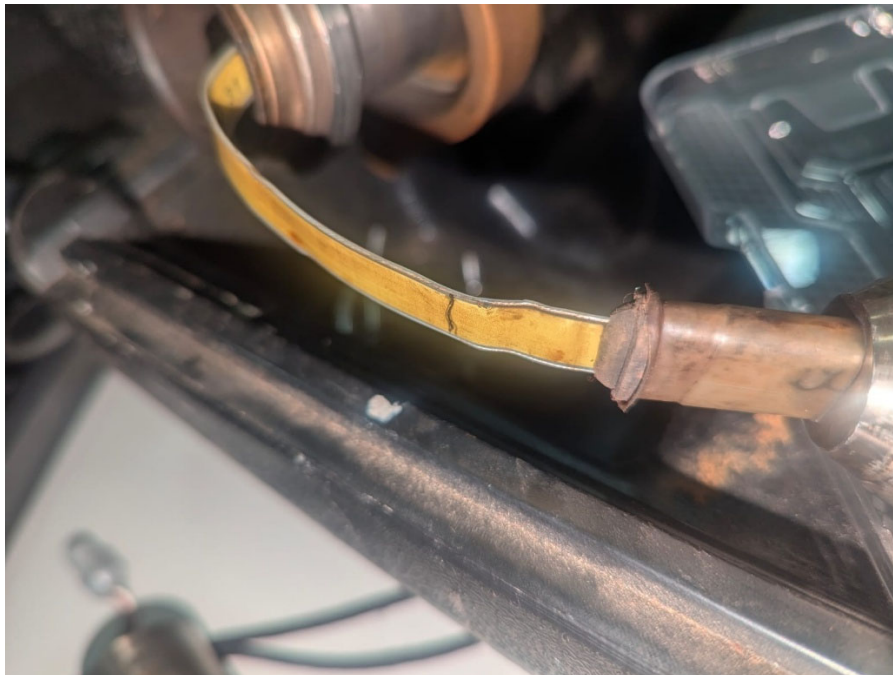
Fig 4. Punto de interrupción de señal, cable suelto

- En vista de el mecanismo de acción y de condiciones de uso, no es recomendable utilizar un equipo con posibles puntos donde pueda producirse una chispa (soldadura del cable), la cual podría provocar un accidente severo.
- Reemplazo del equipo debido a la fatiga del cableado de señal del sensor a la placa.
- De ser posible, conseguir el repuesto de la cinta, ya que es una opción viable para reestablecer el equipo.

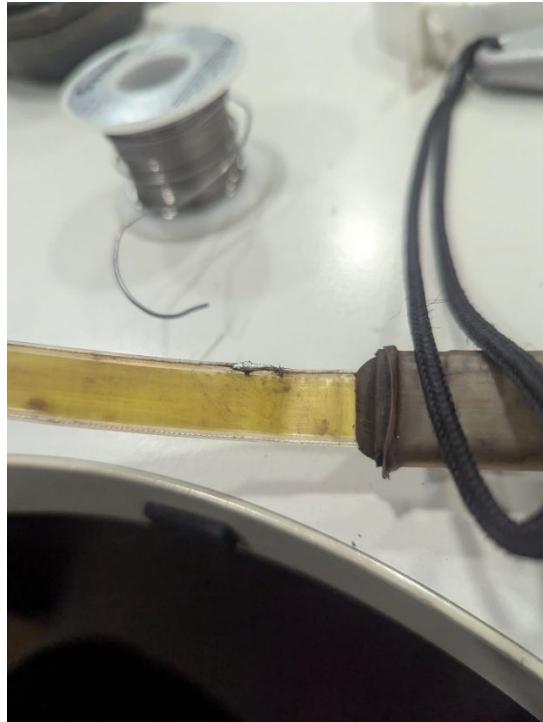
Fig 5. Soldadura realizada, Funcion momentane hasta que se realiza movimiento en la cinta, sugiriendo otro u otros puntos de ruptura.

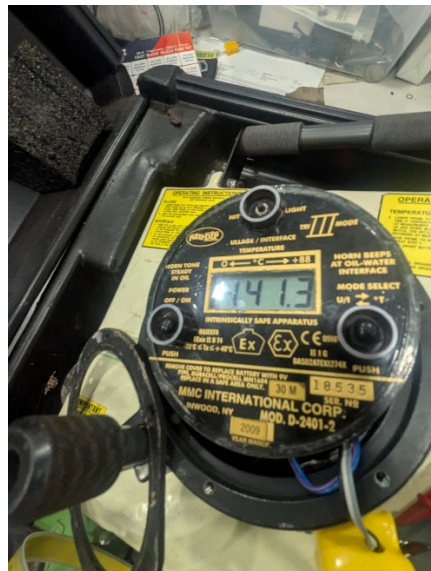
Fig. 6 Falla persistente en el equipo.
