INFORME DE REVISION			
No. de Informe:	66193	Fecha de revisión:	2026-19-02
Descripción del proyecto y/o Equipo:	Cinta de aforo con sensor de temperatura		
Marca:	MMC International Corp.	Modelo:	D-2401-2
No. de serie:	18534	ID/Código:	N/A
Propietario:	José María Morelos II		
Contacto:	N/A		
Informe realizado por:	Ing. Rodrigo Tejada

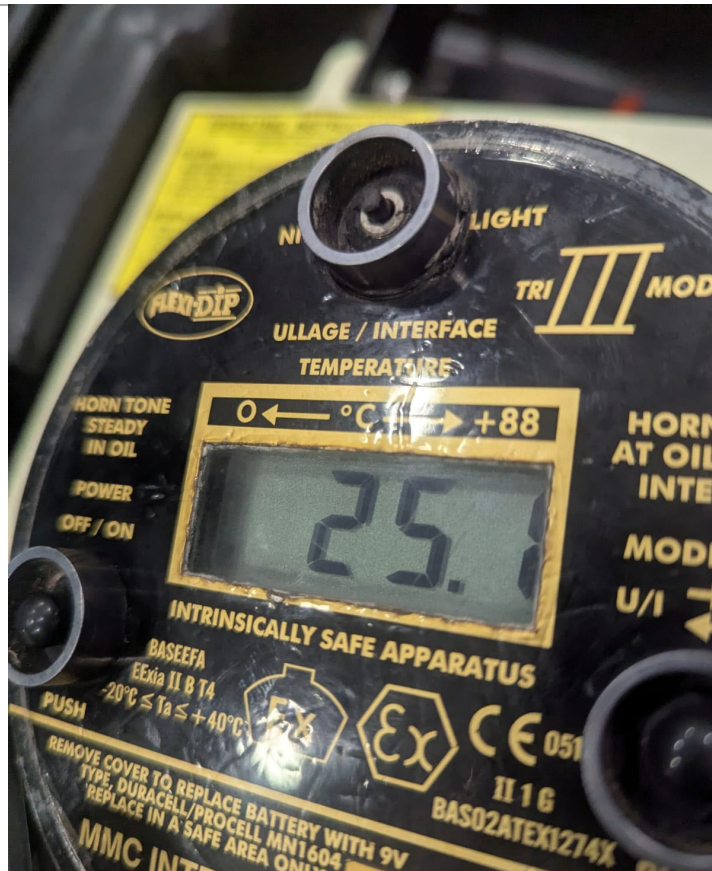
Fig 4. Sensor de temperatura registrando de manera correcta.
