INFORME DE REVISION			
No. de Informe:	66193	Fecha de revisión:	2026-19-02
Descripción del proyecto y/o Equipo:	Cinta de aforo con sensor de temperatura		
Marca:	MMC International Corp.	Modelo:	D-2401-2
No. de serie:	18534	ID/Código:	N/A
Propietario:	José María Morelos II		
Contacto:	N/A		
Informe realizado por:	Ing. Rodrigo Tejada

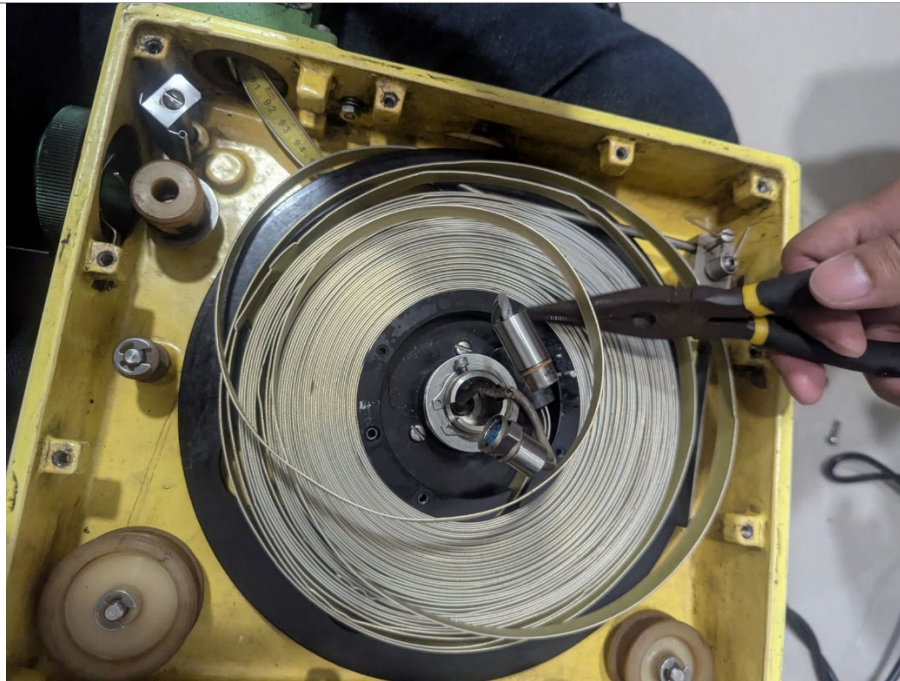
3. Complementos de la revisión:
Se procede al desmontaje del equipo para solventar falla.
4. Observaciones:
Al abrir el equipo notamos que la cinta esta fuera de los rollos guías y se encuentra enrollada fuera del carrete recolector, durante el enrollado se detectó un punto de quiebre de la cinta que provoca una fluctuación en la lectura del sensor, se aplica soldadura y cable de cobre al área afectada para reestablecer la comunicación. En vista que la cinta al enrollarla nuevamente durante las mediciones tiende a estirarse, una soldadura puede no ser una solución definitiva debido a factores netamente físicos, el estiramiento podría romper alguna otra parte del cable o soltar la parte que fue reparada. Para efectos de calibración puede ser utilizada y terminado el procedimiento de rebobinado se traslada al área de calibración para realizarle el procedimiento correspondiente.

Fig 1 Cinta fuera de los rodillos guía, llegó a trabarse en el mecanismo causando fallas en el desplazamiento de la cinta

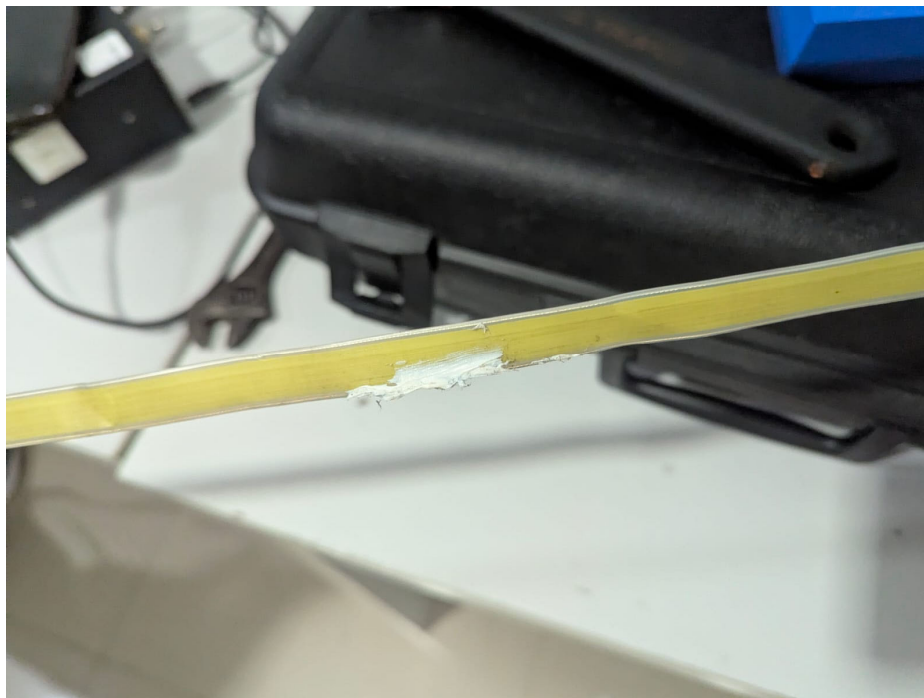
Fig 2. Reparación del punto afectado, se colocó silicón para evitar que se rompa, pero esa capa de silicón podría fallar en un entorno donde hayan combustibles o químicos fuertes.

- En vista de el mecanismo de acción y de condiciones de uso, no es recomendable utilizar un equipo con posibles puntos donde pueda producirse una chispa (soldadura del cable), la cual podría provocar un accidente severo.
- Reemplazo del equipo debido a la fatiga del cableado de señal del sensor a la placa.
- De ser posible, conseguir el repuesto de la cinta, ya que es una opción viable para reestablecer el equipo.

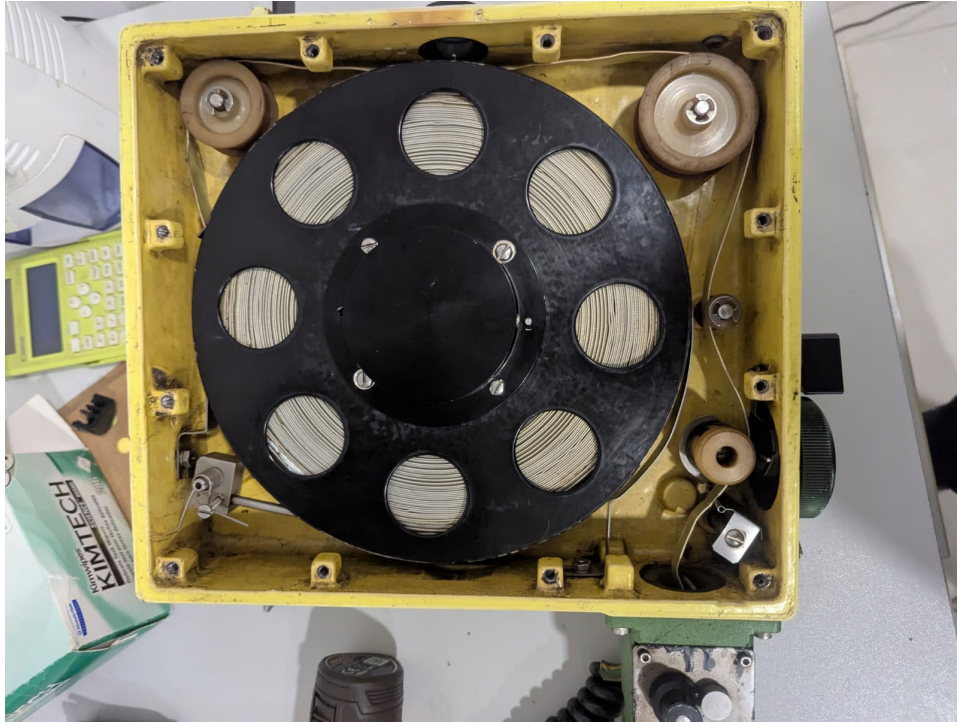
Fig 3. Cinta rebobinada de manera correcta, se recolocaron las guías y resortes para evitar que vuelva a enredarse en el eje

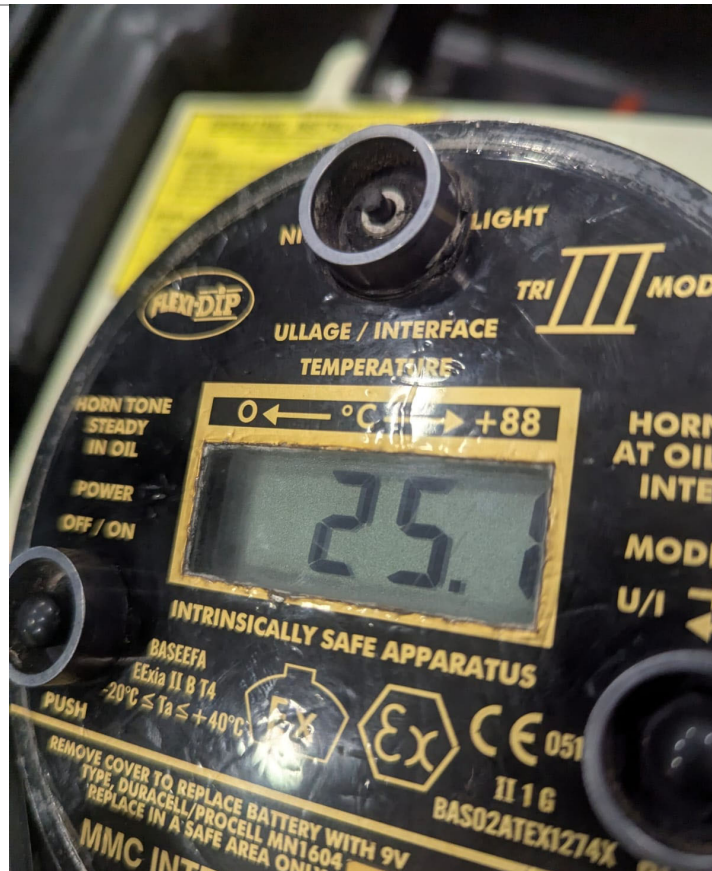
Fig 4. Sensor de temperatura registrando de manera correcta.
