INFORME DE MANTENIMIENTO PREVENTIVO BÁSICO

Informe No.:	66263	Fecha de Mantenimiento:	2026-02-23
Propietario:	RECBAS S.A.	Técnico de Mantenimiento:	Mauricio Landivar
Dirección:	BARRIO SAN VICENTE VIA PTO CARMEN

Equipo:	Termómetro infrarrojo/Pirómetro	Código empresa:	*****
Marca:	ELCOMETER	Rango:	(35 a 365) °C
Modelo:	214	División de escala:	0.1 °C
Serie:	E5122026620	Ubicación:	*****

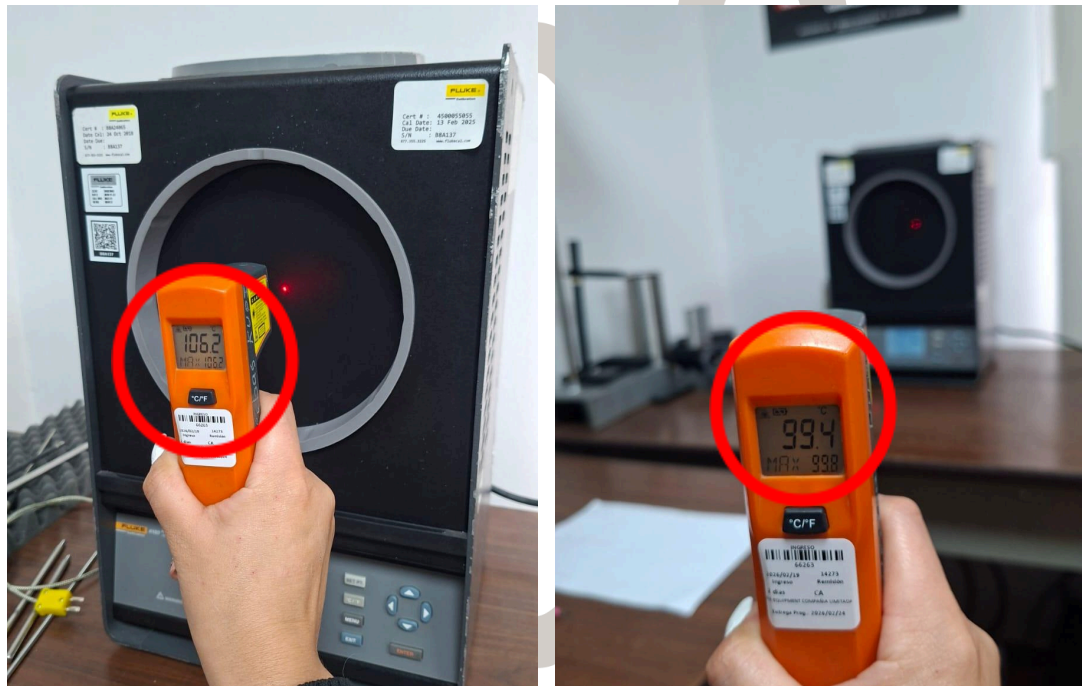
Sin embargo, durante la verificación de los valores medidos se detectan errores significativos de carácter ascendente. Por ejemplo, ante un valor de referencia de 120 °C, el equipo indica 99.4 °C, presentando una desviación considerable fuera de los límites permitidos. El error aumenta proporcionalmente conforme se incrementa el valor de medición, lo que indica una alteración en el sistema de medición láser o en el módulo interno de procesamiento, afectando directamente la exactitud del equipo.

La verificación eléctrica y funcional del equipo se realizó correctamente, sin evidenciar daños físicos en la placa electrónica ni en el sistema de alimentación del láser. No obstante, se detectaron desviaciones significativas de carácter ascendente en los valores medidos, fuera de los parámetros establecidos en su ficha técnica. Esta condición compromete la exactitud del equipo, por lo que en su estado actual no es apto para uso metrológico ni para mediciones que requieran confiabilidad.

Figura 2. Error sobre el E.M.P en 120°C .

- 6.1. No utilizar el equipo en procesos críticos hasta que se realice una recalibración o reparación correspondiente.
- 6.2. Evaluar la viabilidad técnica y económica de la reparación frente a la adquisición de un equipo nuevo, considerando la magnitud del error detectado.
- 6.3. Mantener el equipo protegido de impactos y condiciones ambientales que puedan afectar el sistema óptico.
