INFORME DE MANTENIMIENTO PREVENTIVO Handling Sling

Informe No.:	66378	Fecha de Revisión:	2026-02-04	Técnico Mantenimiento:
Propietario:	AVIANCA - ECUADOR S.A.	Próxima fecha de Mantenimiento:	2027-02-04	Ing. Isaac Calle
Dirección:	Luis Tamayo N24-33 Y Baquerizo Moreno

Equipo:	HANDLING SLING	R:	R0802826
Marca:	JET	Rango:	½ Ton
Modelo:	*****	División de escala:	Vertical [3100] lb Choker [2480] lb Basket [6200] lb
Serie:	W6894-1	PartNumber:	HIX1001-0G

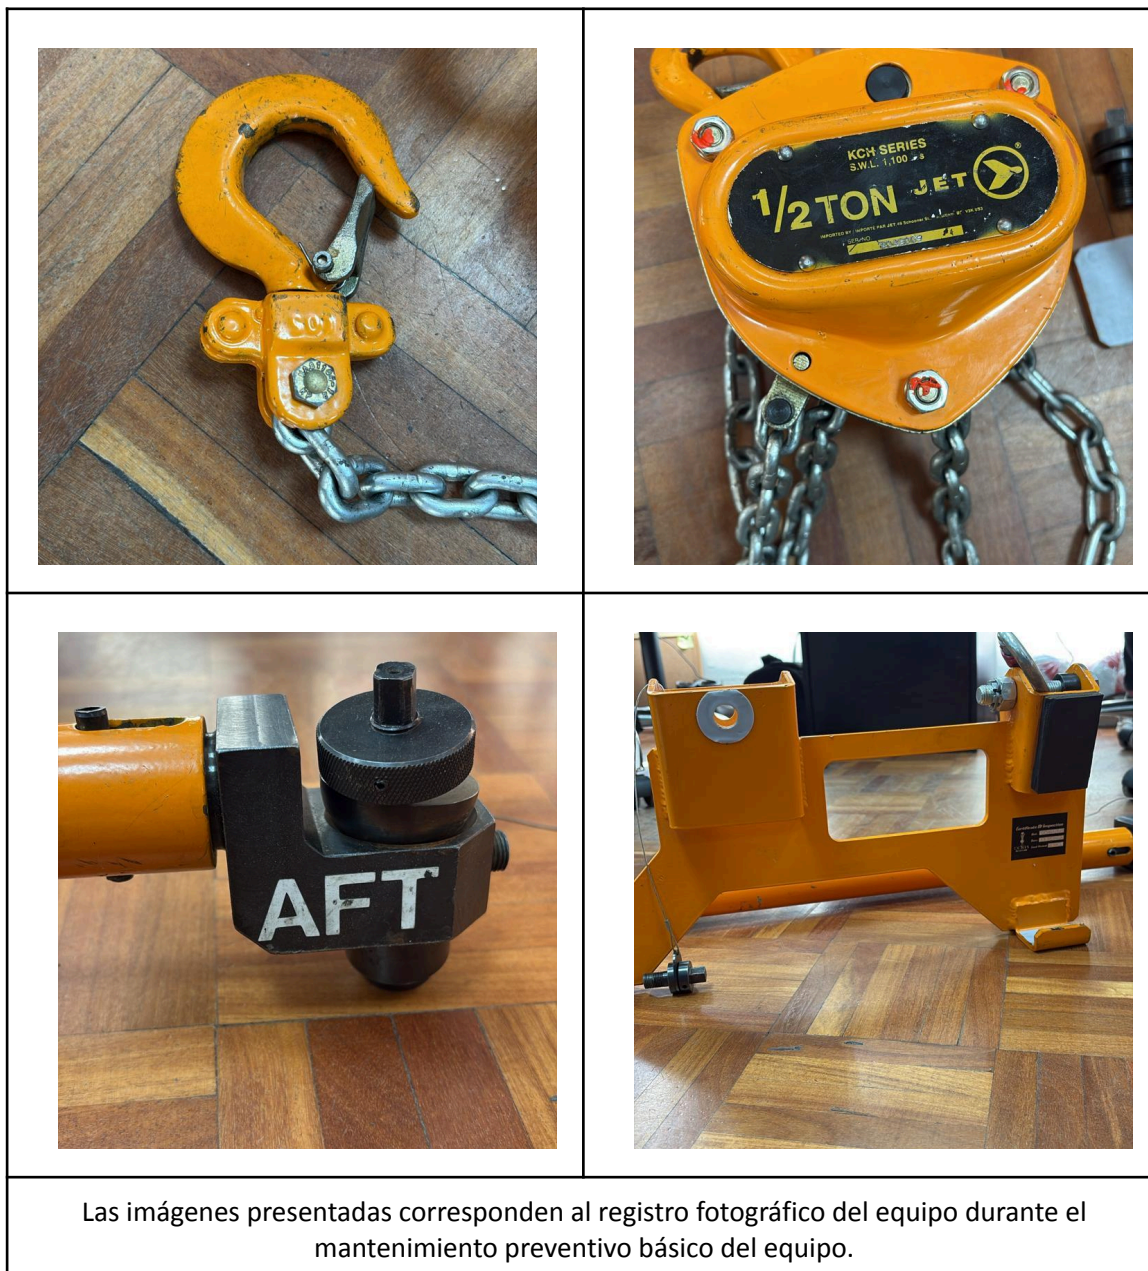
Serie: W6894-1

Las imágenes presentadas corresponden al registro fotográfico del equipo durante el mantenimiento preventivo básico del equipo.
