# INFORME DE REVISIÓN TÉCNICA

## LABORATORIO DE VARIABLES ELÉCTRICAS

<b>Informe No.:</b>	66387	<b>Fecha de Revisión:</b>	2026-02-27
<b>Propietario:</b>	ALKHORAYEF PETROLEUM CO.	<b>Técnico de Mantenimiento:</b>	Tec. Mauricio Landívar
<b>Dirección:</b>	CATALINA ALDAZ N23-534 Y AV PORTUGAL, EDIF. BISTROL PARC

<b>Equipo:</b>	Medidor de Vibraciones	<b>Código empresa:</b>	*****
<b>Marca:</b>	TPI	<b>Rango:</b>	(0 a 60) g
<b>Modelo:</b>	9080	<b>División de escala:</b>	0.1 g
<b>Serie:</b>	2226T0093	<b>Ubicación:</b>	*****

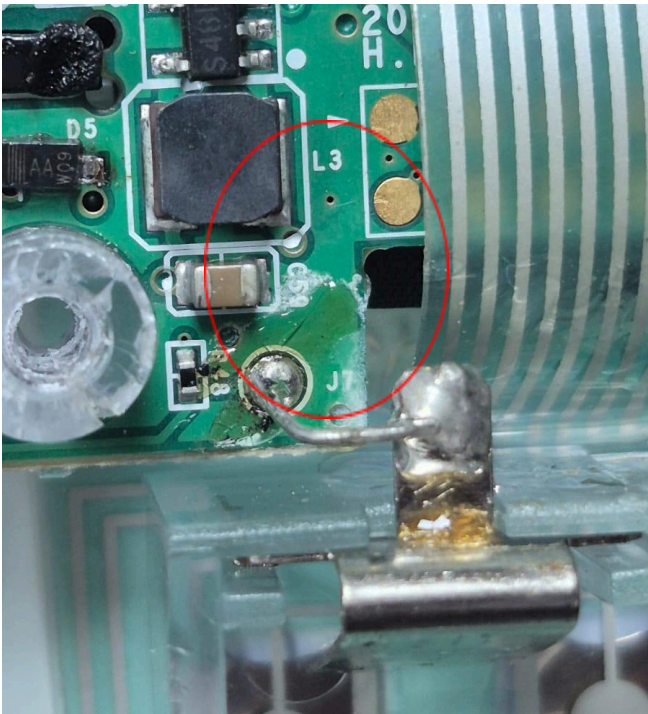
**Resultados 2do Nivel:** Al momento de acceder a la placa electrónica del equipo la tapa tenía algunos de sus tornillos aislados, por otro lado, al inspeccionar los terminales que conectan las baterías con la placa electrónica, se visualizó que en un extremo ya se encontraba una fisura no tan superficial, pero esto impide la continuidad en el circuito, de esta manera, se prendía y apagaba el equipo. También esa fisura presentaba un pega para que quedara fija, por lo tanto, al momento de ensamblar el equipo no se

colocó el tornillo que asegura la tapa para que no ejerza fuerza y pueda comprometer al fisuramiento de la esquina de la placa electrónica.

**Figura 1: Fisura de la placa electrónica.**

- a) Se recomienda reemplazar los tornillos aislados y no colocar el tornillo faltante.

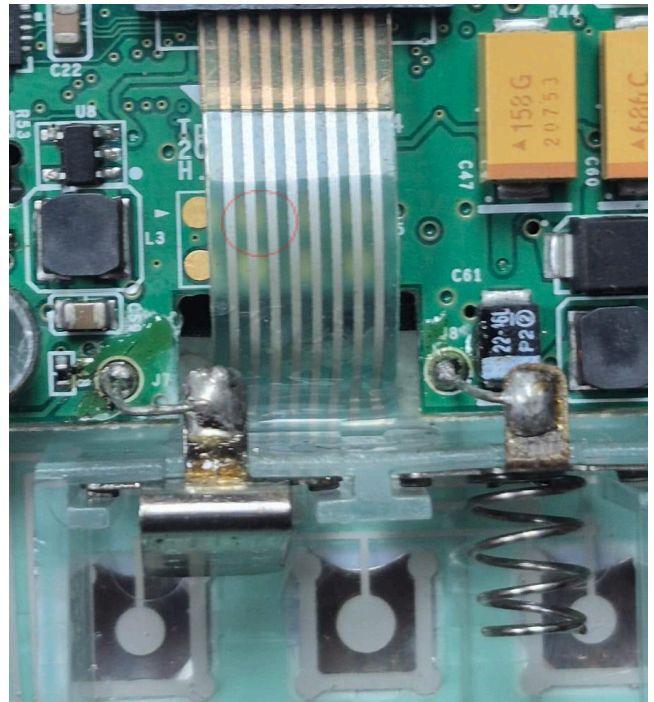
**Figura 2: Pines de la batería con la placa electrónica.**

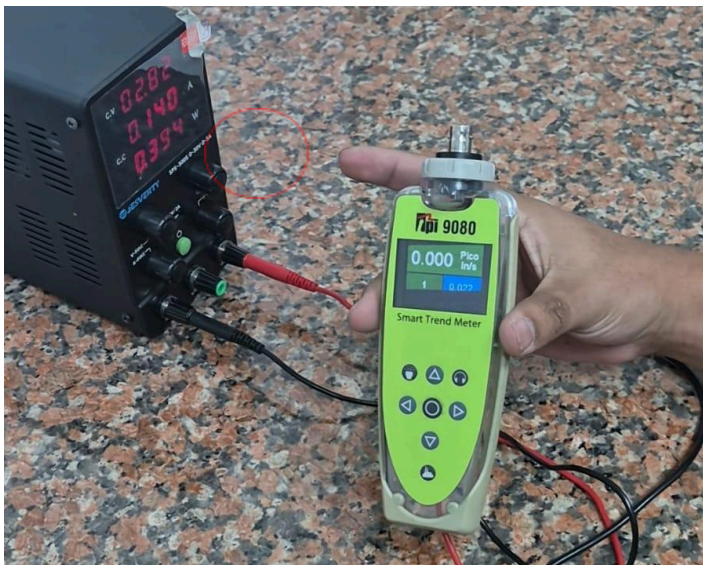
**Resultados 1er Nivel:** En esta etapa se realiza la inspección superficial por lo que el equipo se encuentra en buenas condiciones. No enciende adecuadamente, por un instante se puede visualizar la pantalla pero después se apaga.

**Figura 3: Encendido del equipo.**
