# INFORME DE REVISIÓN TÉCNICA

<b>Informe No.:</b>	51832	<b>Fecha de Revisión:</b>	2026-02-27
<b>Propietario:</b>	CULTIVOS VERDES S.A. CULTIVERDE	<b>Técnico de Mantenimiento:</b>	Jonathan Fonseca
<b>Dirección:</b>	PIFO / SAN PEDRO S/N Y CALLE QUITO, PIFO (PICHINCHA), ECUADOR

<b>Equipo:</b>	Balanza	<b>Código empresa:</b>	*****
<b>Marca:</b>	Camry	<b>Rango:</b>	(0 a 5) kg
<b>Modelo:</b>	EK3252	<b>División de escala:</b>	0.001 kg
<b>Serie:</b>	INN-53068	<b>Ubicación:</b>	*****

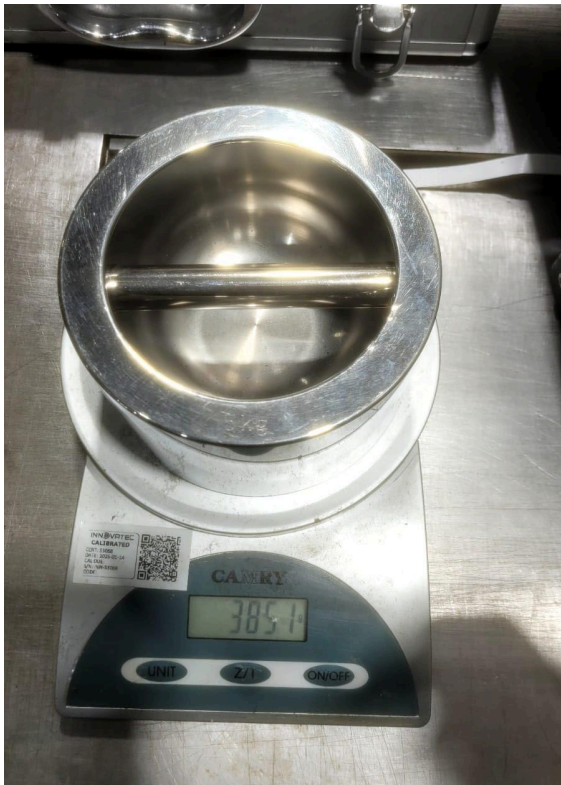
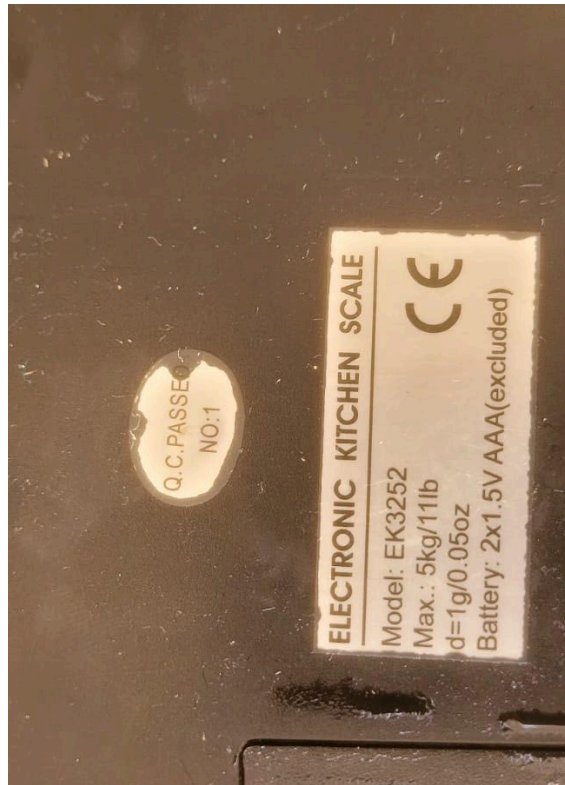
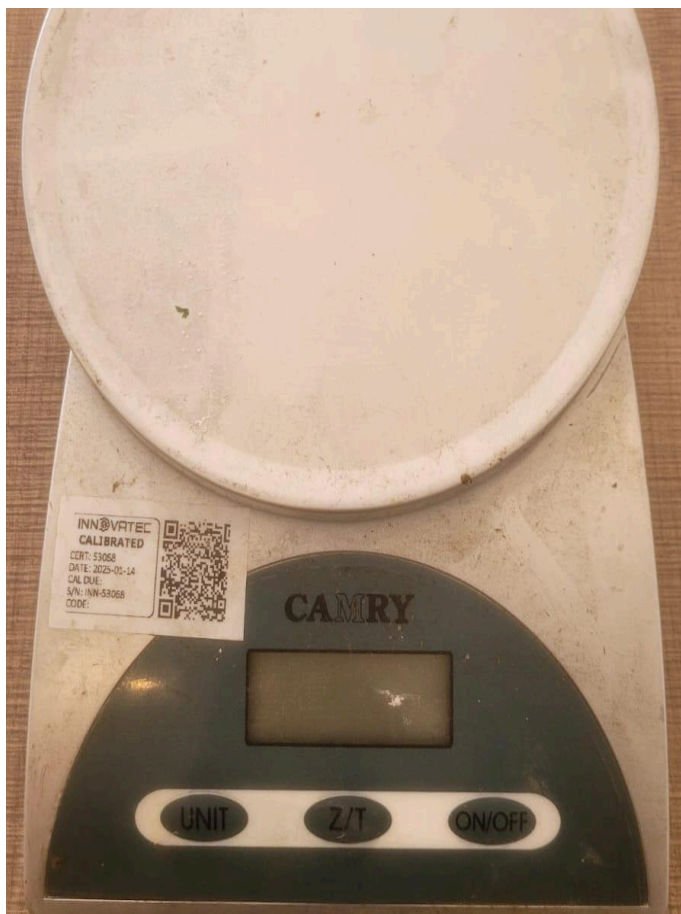
**8. Anexo Fotográfico**

**Resultados 2do Nivel:** Al momento de probar el equipo se encuentra que la balanza no se mantiene estable en las medidas alcanzadas, refleja valores falsos y al momento de retirar el peso no mantiene la Tara en 0. En busca del daño del equipo se determina que la celda de carga tiene un daño interno que está provocando estas variaciones y lectura incorrectas.

Luego de la revisión se determina el daño de la celda de carga como la razón principal de la avería.

6.2 Debido al daño de la celda de carga se recomienda dar de baja el equipo y reemplazarlo.
