INFORME DE MANTENIMIENTO PREVENTIVO Handling Sling

Informe No.:	66755	Fecha de Revisión:	2026-03-10	Técnico Mantenimiento:
Propietario:	AVIANCA - ECUADOR S.A.	Próxima fecha de Mantenimiento:	2027-03-10	Ing. Isaac Calle
Dirección:	Luis Tamayo N24-33 Y Baquerizo Moreno

Equipo:	Línea de Vida Autoretractil	R:	R0824926
Marca:	E.P.I	Capacidad Nóminal:	130 kg
Modelo:	HE-30	Longevidad de línea:	3 m
Serie:	24A053	PartNumber:	63011-00A

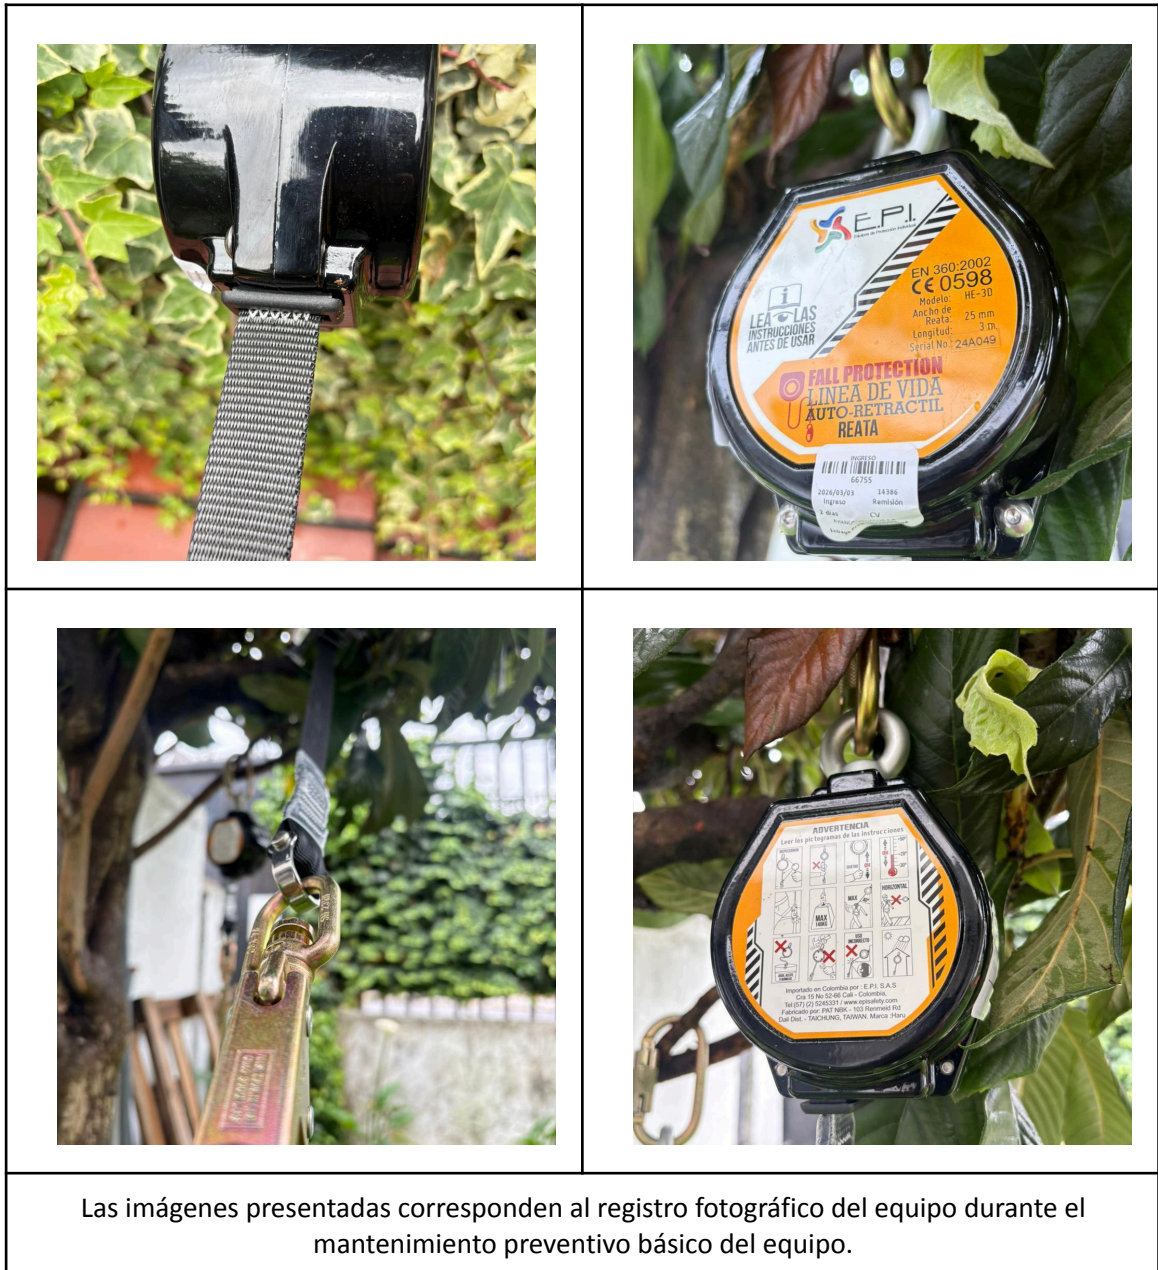
Equipo: HE-30

Las imágenes presentadas corresponden al registro fotográfico del equipo durante el mantenimiento preventivo básico del equipo.
