INFORME DE MANTENIMIENTO PREVENTIVO Handling Sling

| Informe No.: | 66756 | Fecha de Revisión: | 2026-03-10 | Técnico Mantenimiento: |

| Equipo: | Línea de Vida Autoretractil | R: | R0825126 |
| Modelo: | HE-30 | Longevidad de línea: | 3 m |

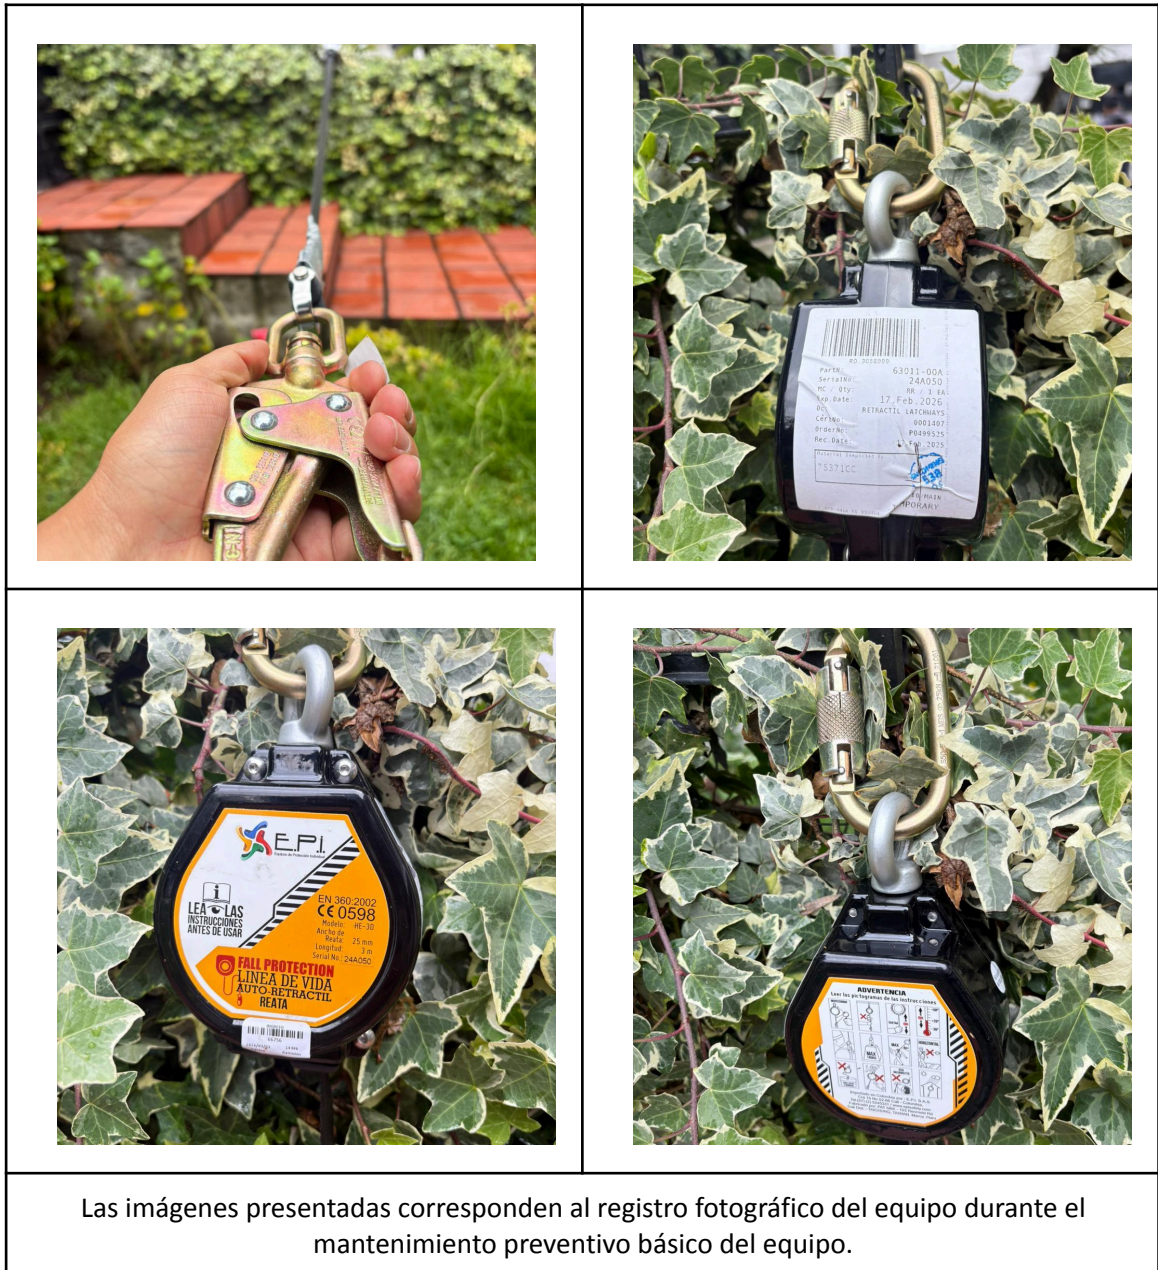
Equipo: HE-30

5.1. Después de realizar las actividades de mantenimiento preventivo básico e inspección funcional, el equipo línea de vida auto-retráctil se encuentra operativo y apto para su uso, manteniendo sus condiciones de funcionamiento dentro de los parámetros normales de operación.
