INFORME DE MANTENIMIENTO PREVENTIVO Handling Sling

Informe No.:	66757	Fecha de Revisión:	2026-03-10	Técnico Mantenimiento:
Propietario:	AVIANCA - ECUADOR S.A.	Próxima fecha de Mantenimiento:	2027-03-10	Ing. Isaac Calle
Dirección:	Luis Tamayo N24-33 Y Baquerizo Moreno

Equipo:	Línea de Vida Autoretractil	R:	R0825526
Marca:	E.P.I	Capacidad Nóminal:	130 kg
Modelo:	HE-30	Longevidad de línea:	3 m
Serie:	24A051	PartNumber:	63011-00A

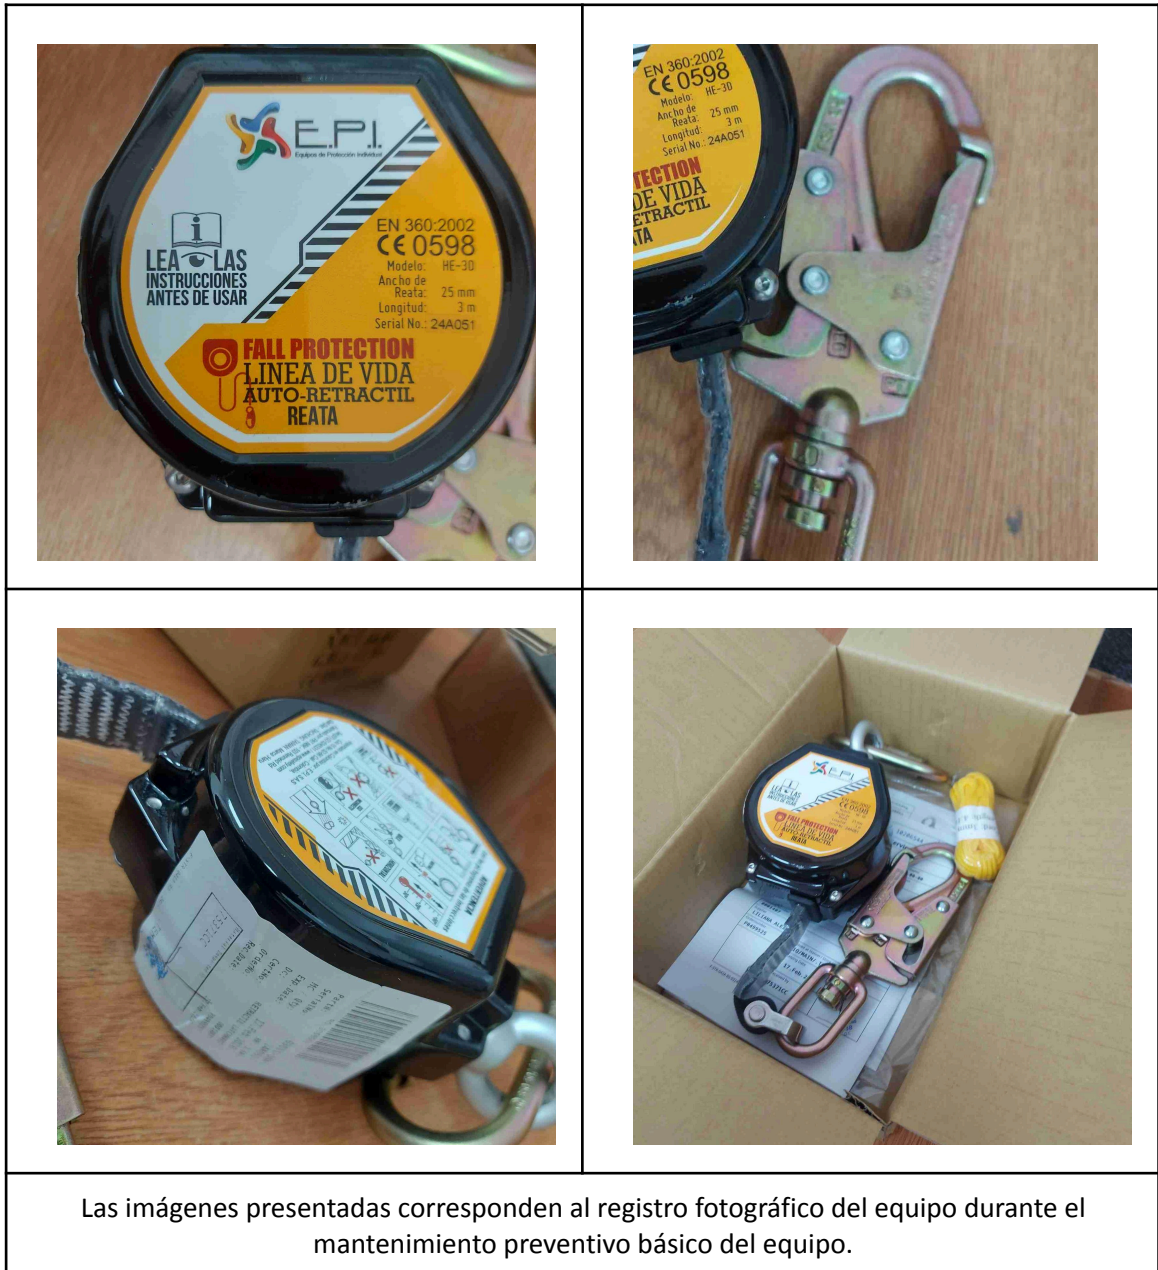
Equipo: HE-30

Las imágenes presentadas corresponden al registro fotográfico del equipo durante el mantenimiento preventivo básico del equipo.
