# INFORME DE MANTENIMIENTO PREVENTIVO Handling Sling

<b>Informe No.:</b>	66758	<b>Fecha de Revisión:</b>	2026-03-10	<b>Técnico Mantenimiento:</b>
<b>Propietario:</b>	AVIANCA - ECUADOR S.A.	<b>Próxima fecha de Mantenimiento:</b>	2027-03-10	Ing. Isaac Calle
<b>Dirección:</b>	Luis Tamayo N24-33 Y Baquerizo Moreno

<b>Equipo:</b>	Línea de Vida Autoretractil	<b>R:</b>	R0824826
<b>Marca:</b>	E.P.I	<b>Capacidad Nóminal:</b>	130 kg
<b>Modelo:</b>	HE-30	<b>Longevidad de línea:</b>	3 m
<b>Serie:</b>	24A053	<b>PartNumber:</b>	63011-00A

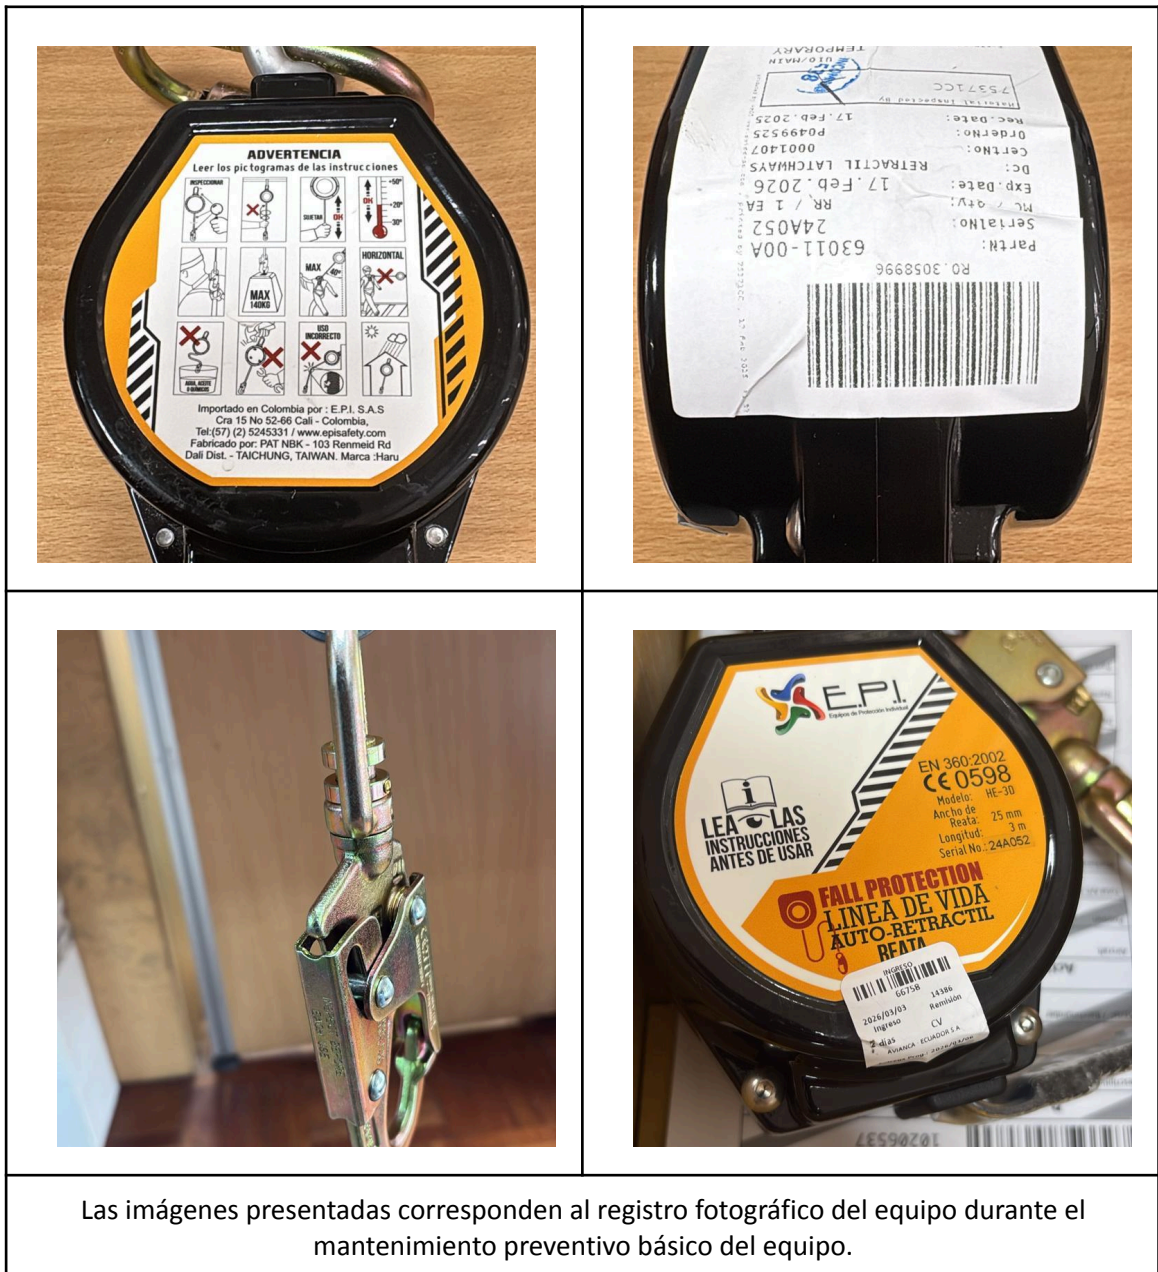
Equipo: HE-30

Las imágenes presentadas corresponden al registro fotográfico del equipo durante el mantenimiento preventivo básico del equipo.
