# INFORME DE MANTENIMIENTO PREVENTIVO Handling Sling

<b>Informe No.:</b>	66759	<b>Fecha de Revisión:</b>	2026-03-10	<b>Técnico Mantenimiento:</b>
<b>Propietario:</b>	AVIANCA - ECUADOR S.A.	<b>Próxima fecha de Mantenimiento:</b>	2027-03-10	Ing. Isaac Calle
<b>Dirección:</b>	Luis Tamayo N24-33 Y Baquerizo Moreno

<b>Equipo:</b>	Línea de Vida Autoretractil	<b>R:</b>	R0824726
<b>Marca:</b>	E.P.I	<b>Capacidad Nóminal:</b>	130 kg
<b>Modelo:</b>	HE-30	<b>Longevidad de línea:</b>	3 m
<b>Serie:</b>	24A053	<b>PartNumber:</b>	63011-00A

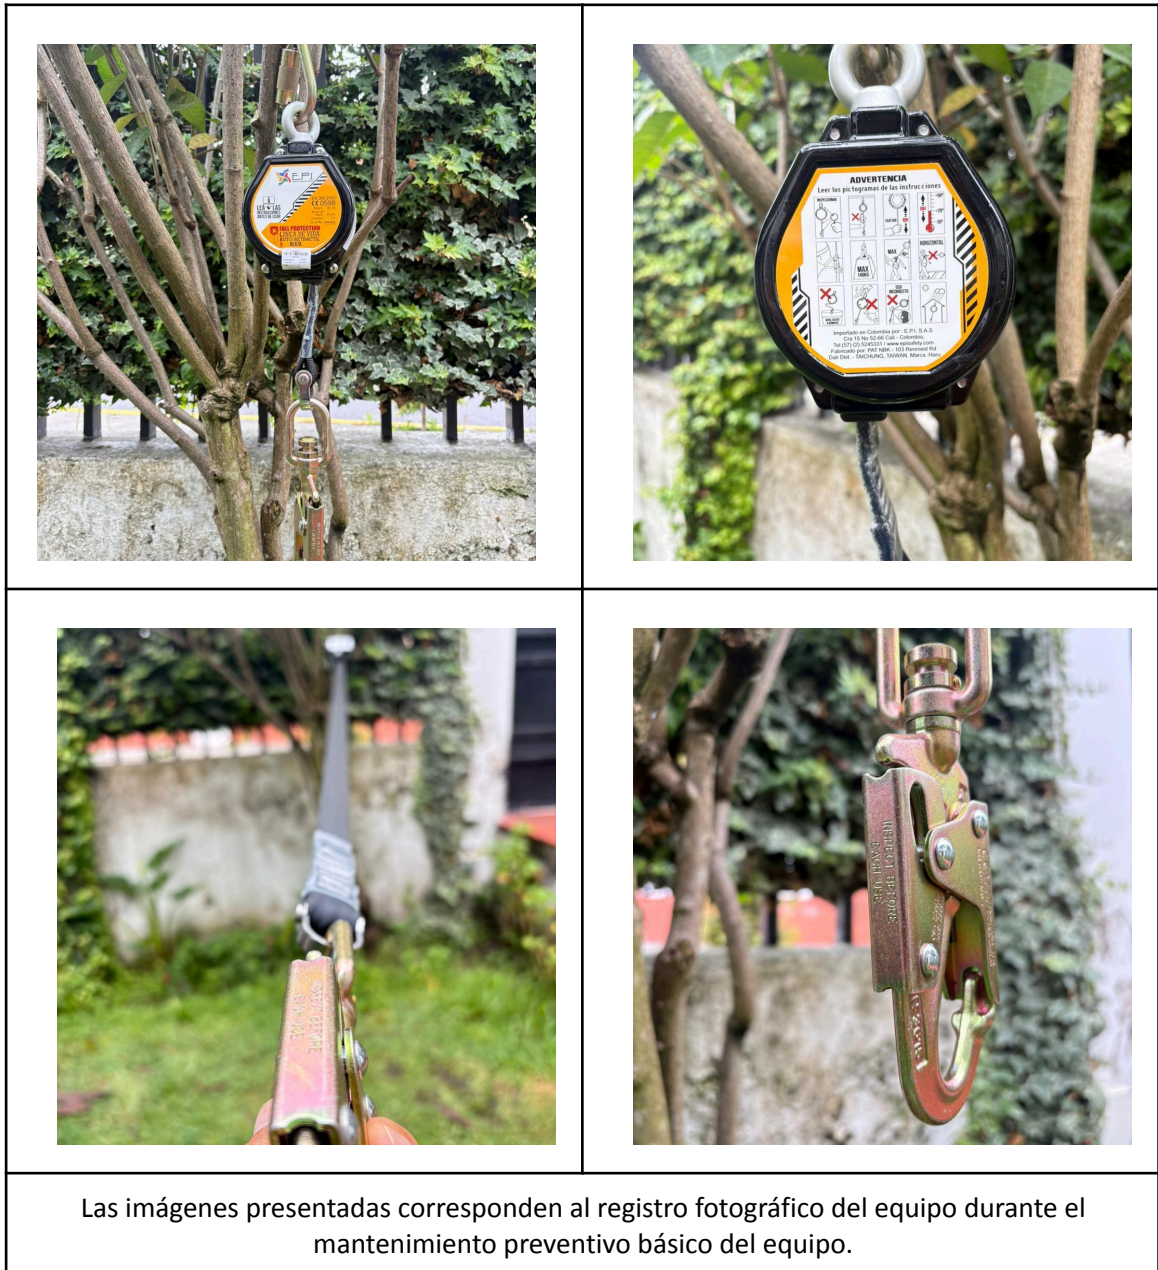
**Equipo:** HE-30

5.1. Después de realizar las actividades de mantenimiento preventivo básico e inspección funcional, el equipo línea de vida auto-retráctil se encuentra operativo y apto para su uso, manteniendo sus condiciones de funcionamiento dentro de los parámetros normales de operación.
