INFORME DE MANTENIMIENTO PREVENTIVO Handling Sling

Informe No.:	66760	Fecha de Revisión:	2026-03-10	Técnico Mantenimiento:
Propietario:	AVIANCA - ECUADOR S.A.	Próxima fecha de Mantenimiento:	2027-03-10	Ing. Isaac Calle
Dirección:	Luis Tamayo N24-33 Y Baquerizo Moreno

Equipo:	Línea de Vida Autoretractil	R:	R0825226
Marca:	E.P.I	Capacidad Nóminal:	130 kg
Modelo:	HE-30	Longevidad de línea:	3 m
Serie:	24A054	PartNumber:	63011-00A

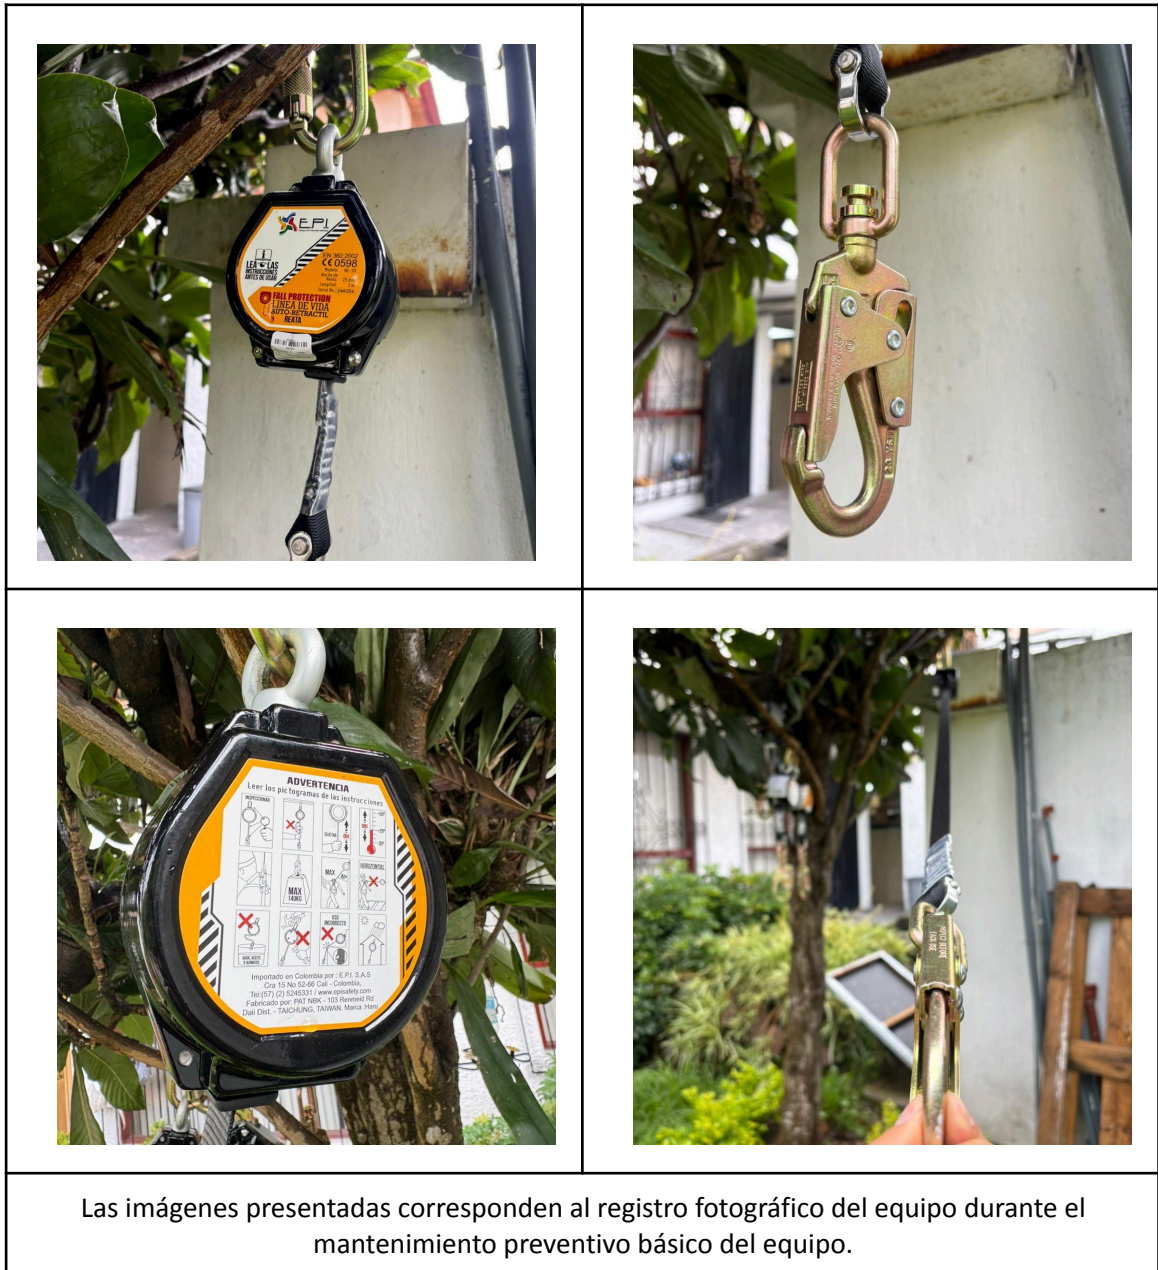
Equipo: HE-30

Serie: 24A054
